吹付法面への超速硬化樹脂吹付の現場適用性評価と施工における課題

日特建設株式会社 正会員 ○西田 昂平 田中 聡之 窪塚 大輔
株式会社サーフェステクノロジー 正会員 森 清 篠原 誠一郎

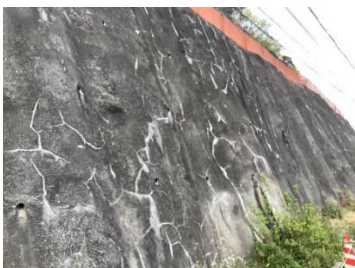
写真 1 施工前状況

今回試験を実施した現場の概要を説明する。本現場はモルタル吹付が実施された道路沿い法面に多数ひび割れが発生(写真 1)したため、その補修をした工事である。補修方法は既設モルタル吹付面の劣化の程度により決定し、劣化の激しい範囲は繊維入りモルタルの増厚吹付工法を採用し、劣化の軽微な範囲は表面保護工を採用することとなった。なお吹付ける樹脂については厚さ 2mm としてプライマー塗布をせずに施工した。写真 2, 3 に施工の写真を示す。

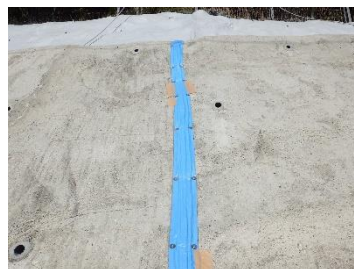
写真 4 排水ドレーン設置状況

既設モルタル面に生じた亀裂や目地の多くから湧水が発生していることが確認されていた。表面保護工施工後も湧水が発生し、形成した保護膜に変状をきたす恐れがあり、湧水が確認された箇所に既設法面と保護膜の間に排水ドレーンを設置することとした。この排水ドレーンはトンネルの裏込排水工等で採用されている。写真 4, 5 に排水ドレーンの設置状況と、表面保護工施工後の状況を示す。施工完了した 3 月時点で湧水による保護膜の変状は確認されていない。今後の降水量の増える時期まで経過観察続ける予定である。

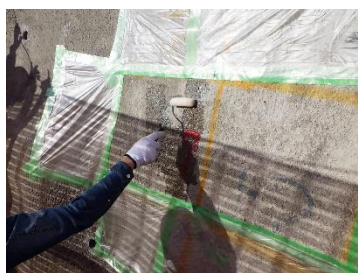
写真6 プライマー塗布状況

防水材は専用のポンプを用いて2液（主剤と硬化剤）を圧送し、吹付ノズル先端にてエアにて混合した材料を吐出し吹付ける。吹付けられた防水材は吹付後およそ10秒程度で硬化する。施工時には、まず下処理として既設モルタル吹付面を高圧洗浄により清掃し、亀裂を断面補修材で補修してから防水材を吹付ける。試験箇所ではプライマー塗布と塗布無しで分けけて防水材を吹付けて付着試験用供試体として付着試験を実施した。プライマー塗布状況、防水材吹付状況、防水材吹付後の状況を写真6、7、8に示す。

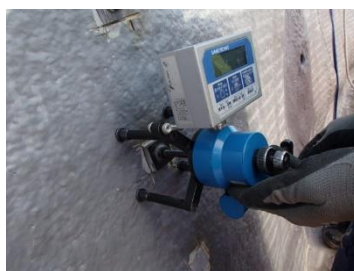
写真7 付着試験状況

今回防水材の付着性能確認試験として、付着強さ試験（NEXCO 試験法 735-2011¹⁾）を実施した。付着強さ試験は、供試体の付着強さの確認を目的とした試験で、供試体表面に治具（4cm×4cm）を接着し、周囲の防水材に切り込みを入れて引張試験機で引張り、付着が切れた時の最大荷重を計測する。試験はプライマー有りとプライマー無しで3ケースずつ実施した。付着強さ試験の状況写真と引張試験の模式図を写真7、図1に示す。

付着強さ試験の結果を表2に示す。全てのケースにおいて規格値 1.0[N/mm²]²⁾以上の強度を確認した。また、No.4を除いて接着剤の付着切れまたは母材破壊しているため、防水材の母材表面に対する付着力は計測値以上の値であると推測できる。プライマーが浸透することで母材の強度増進効果を期待できるが吹付工の要求性能からは不要であると考えられる。
