準天頂衛星システムを活用した除雪プラウ自動制御の実証実験

広島工業大学 正会員 ○菅 雄三

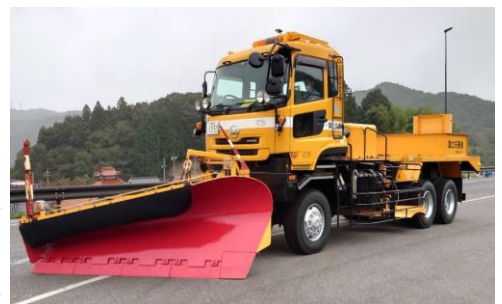
図2 除雪トラック (国土交通省中国地方整備局三次河川国道事務所)

実証実験は、図2に示す除雪トラックを使用して、中国横断自動車道尾道松江線(高野IC~雲南吉田IC:約20km)において実施した。現地測量では、1級基準点測量に基づき3級基準点測量(調整点用標定測量)を実施した。MMSによる図化データ補正後精度は、水平方向が平均値0.006m,RMS0.003m,垂直方向が平均値0.003m,RMS0.002mであった。

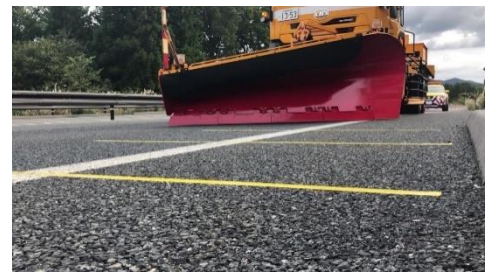
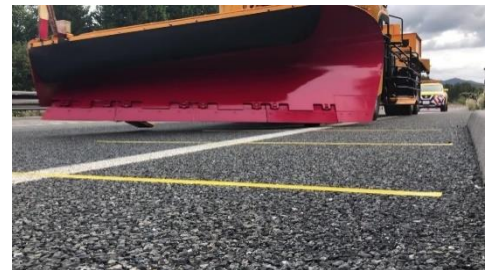
図3 除雪トラックプラウ自動制御
(28.0KP 付近通過速度 37.3km/h)

3.1 プラウ自動制御実験：実験手順は、支援システムから対象物手前100mのアラート信号を制御装置に送信、車速から障害物までの距離と時間を算定する。図3に示す本線28.0KP付近においてプラウ昇降試験を行った。図3(a)は速度37.3km/hで対象点手前を通過および図3(b)は対象点手前1.5mでプラウ上昇させて、支援システムの正常稼働を確認した。

(a) プラウ上昇点手前

(b) プラウ上昇点

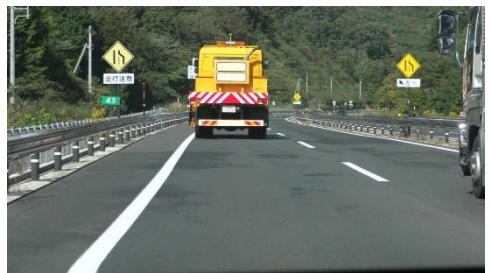
図4 除雪トラック走行試験

3.2 走行実験：対象路線（下り路線長：約20km、大万木トンネル(4,878m)、杉戸トンネル(506m)、吉田トンネル(1,627m)が連続)において速度約70km/hでの走行実験を行った。図4に示すように下りオープンスカイ区間において、左白線を基準とした後輪タイヤ位置について走行時の撮影写真(図4(a))と支援システム(図4(b))により計測した差異は、約2~12cmであった。一方、トンネル通過中(CLAS/INS複合測位)においては除雪トラックの走行軌跡変位が漸的に生じて、出口付近で約0~20mであった。また、トンネルを抜けてCLAS/INS複合測位が回復するまでに約50~60秒要していた。図5は、本支援システムによりリアルタイム処理された2次元/3次元走行動画である。障害物までの距離に応じたガイダンス、アラート(音声、カラーコード)、プラウ自動制御が実行され、支援システムの正常稼働を確認した。

(a) 撮影写真

(b) 支援システム計測

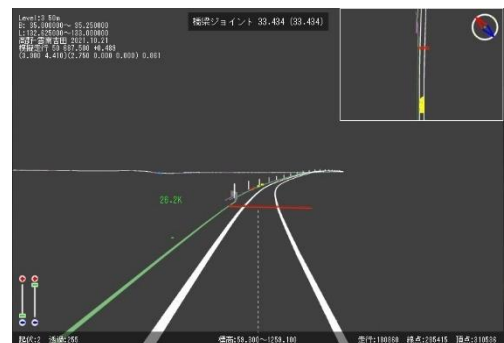
図5 リアルタイム2次元/3次元走行動画

2.3 リアルタイム2次元/3次元走行動画処理：CLAS/INS複合測位を用いたリアルタイム衛星測位データ受信処理システム開発を行った。また、速度50km/h程度の除雪トラック作業等を想定して、リアルタイム衛星測位データ処理と道路施設の3次元ベクトルデータ処理を統合化した除雪プラウ自動制御支援システム開発を行った。除雪車両走行中の動画ウィンドウ表示(2次元/3次元)、強調表示、対象施設までの接近距離に応じてカラーコード化された道路施設表示等のガイダンス、アラート、コントロール機能を実行できるように設計した³⁾。
