九州自動車道 太宰府 IC 出口の渋滞対策

西日本高速道路(株) 九州支社 保全サービス事業部 道路管制センター交通計画課 正会員 ○柿本 有希
 西日本高速道路(株) 九州支社 保全サービス事業部 道路管制センター交通計画課 非会員 佐藤 公彦
 西日本高速道路エンジニアリング九州(株) 事業推進本部 技術開発部 技術開発課 正会員 坂田 裕彦

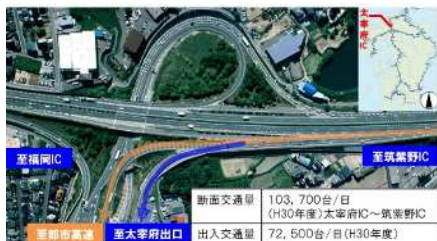
図-1 太宰府 IC(上り)出口

九州自動車道 上り線 筑紫野 IC～太宰府 IC は、九州各地から福岡方面や本州方面へ向かう車両により交通量が多い。また、太宰府 IC にて福岡市中心部や福岡空港へ通じる福岡都市高速道路と直結している(図-1)。当該 IC(上り)の本線は、片側 3 車線にもかかわらず、例年 250 回/年程度の渋滞が発生しており、H24 年度には地域の主要渋滞箇所指定され、H30 年の高速道路の IC 区間別渋滞ランキング⁽¹⁾では全国ワースト 18 位である。

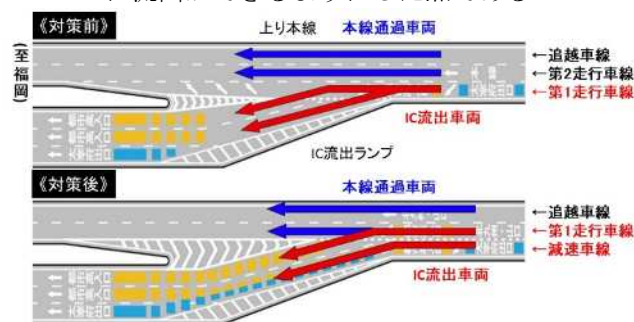
図-3 車線運用の変更図-3 車線運用

車線運用の変更により、渋滞対策とした(図-3)。

車線運用変更前は、太宰府 IC(上り)出口付近の片側 3 車線のうち、左車線からのみ流出し、残りの 2 車線が直進する運用であった。

一方、変更後は IC 出口 2km 手前より左車線を減速車線とし、左車線及び中央車線の 2 車線から流出ができるようにし、さらに中央車線は直進も可能とした。右車線は引き続き直進する運用としている。この主な特徴は、流出と直進の交通量比率がおおむね 6 : 4 であるため、従来の左車線からの流出のみならず、中央車線からもスムーズに流出ができるようにした点である。

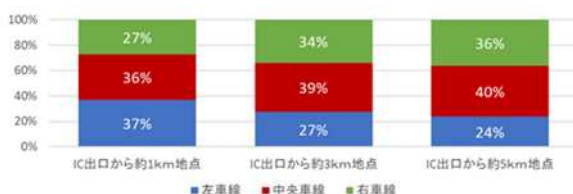
図-6 車線分担率 (対策前)

車両感知器データにより地点別の車線分担率を図-6, 7 に示す。車線分担率は、対策前には IC 流出車両により左車線に交通が集中しており、出口に近いほど左車線の分担率が高い。対策後は、中央車線の利用率がいずれの地点も上昇していることから、左車線を走行していた車両が中央車線に分散したものと考えられる。

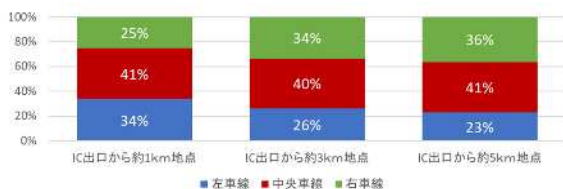
図-7 車線分担率 (対策後)
