## 橋りょう補修工事時における鋼製仮受ブラケットを用いた施工について

東日本旅客鉄道株式会社 正会員 ○鶴澤 星一  
東日本旅客鉄道株式会社 安田 祐輔

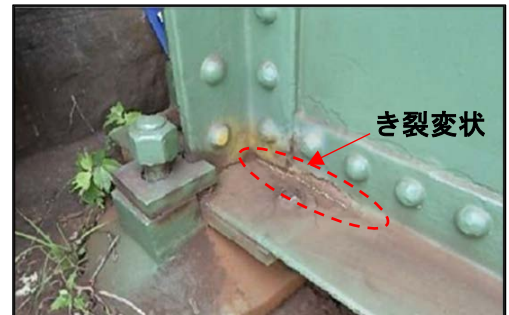
写真-1 支点部き裂発生状況

鋼橋りょうにおける代表的な変状の一つに、写真-1に示す支点部に発生するき裂変状がある。対策として下フランジ交換や沓座の打ち替えを行う。桁の重量（死荷重）の違いや仮受部材を設置する空間の制約があり、現地調査および仮受設計を行うため設計計算および照査に時間を要している。

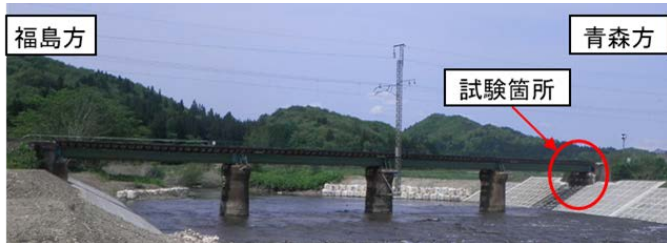
写真-3 試験施工箇所および部材設置状況

性能を確認するため試験施工を行った。試験は写真-3 に示す、支間長 12.9m のデッキガーダー橋りょう終点方支点部に仮受部材を取付け、桁を 2mm こう上し貨物列車通過時に仮受部材に生じる応力を計測し評価を行った。応力測定位置を図-2 に示す。測定の結果、架台に作用した反力値の最大値は設計値の 36% 程度であった。仮受拡幅ブラケットを固定するアンカーボルト (M36) の引き抜き力においても設計値の 63% 程度であり安全側であることが確認できた。人力による部材運搬・設置に関する施工性は、部材重量が最大 66kg と重く作業員 3 人が必要であったため部材厚を再検討し、52 kg 程度に抑えたことによって作業員 2 名による設置が可能となった。

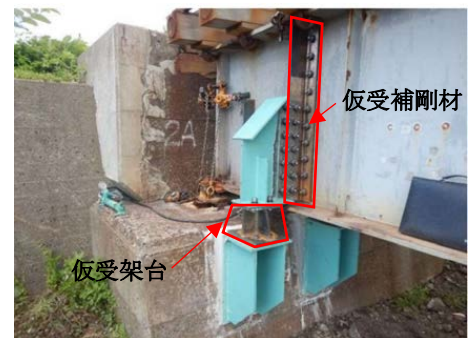
写真-4 仮受部材設置状況

従来実績によれば仮受調査設計には 3 か月程度、仮受部材の製作後に修繕を行うため工事期間は 6 か月程度を要し、工事施工費は 9,000 千円程度である。モデルケースでは、仮受設計計算は予め定型様式で作成しており発注者側で実施した。写真-4 に示す腹板とブラケットをつなぐ仮受補剛材と仮受架台は現地測量を行い製作する部材であるが、工事期間は修繕計画を立案後約 2 か月程で完了し、工事施工費は 7,000 千円程度に抑えることが出来た。沓座打ち替え完了時状況を写真-5 に示す。

実施工では、1 つの課題が生じた。仮受拡幅ブラケットを設置する橋台が有筋であり、現場施工時にブラケット固定のアンカーと橋台配筋が干渉したため、設計通りの位置にブラケットが設置出来なかった。この課題に対して仮受補剛材である L 型アングル (L150×90×12) の長辺方向を 30 mm 切断し、仮受ブラケットの設置位置を調整することにより拡幅ブラケットを桁の内側に 30 mm 程度移動し対処する事が出来た。今後は橋台鉄筋位置及び既設沓アンカーボルト位置を事前に確認することとした。
