3D形状測定機を使用したアスファルト舗装の仕上がり評価に関する検討

前田道路株式会社 技術研究所 正会員 ○黒田 康照
 同上 非会員 牧野 幹
 同上 正会員 清水 泰成

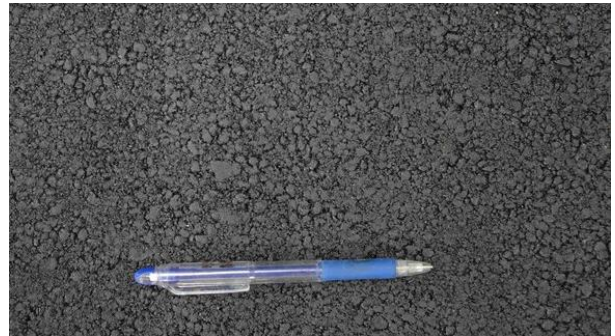
写真-1 No.1 きめの潰れた緻密な仕上がり

現在、舗装表面の粗さを評価する場合、回転式きめ深さ測定装置（以下、CTメータ）を用いて測定することが多い。そのため、表面の緻密な供試体（写真-1参照）と、表面の粗い供試体（写真-2参照）を意図的に作製し、CTメータでMPDを算出し評価した¹⁾。検討供試体の概要と測定結果を表-1に示すが、転圧温度が低くなることで表面は粗くなり、締固め度も低下している。しかし、MPDにほとんど差は見られず、視覚的な差を表現することはできなかった。CTメータは、円周上に路面凹凸を測定するため、あくまでも線状での評価であることが原因と考える。

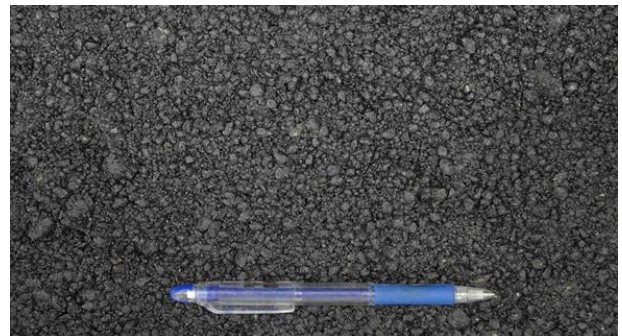
写真-2 No.2 きめが潰れていない粗い仕上がり
