## コンクリート舗装における新たな局部打換え工法に関する基礎的検討

鹿島道路（株） 正会員 ○田口翔大，好見一馬，神下竜三，横田慎也  
（国研）土木研究所 正会員 綾部孝之，枝廣直樹

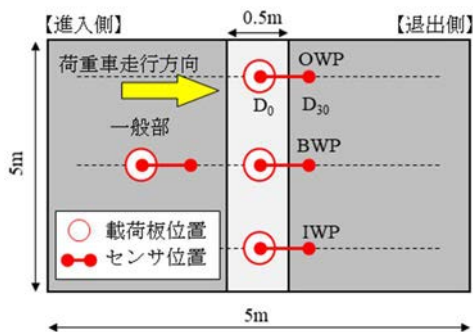
図-2 舗装版および荷重伝達率測定箇所

検討内容を表-1に示す．まず，室内にて新規Conと既設Conとの付着特性を確認した．既存ConにはJIS平板を，新規Conには超速硬Conを用いた．次に，土木研究所構内の舗装走行実験場にて，実大供試体を作製し耐久性の評価を行った．実大供試体は，図-2に示すように既設Con舗装版（5m×5m， $t=0.25\text{m}$ ）の版中部（幅5m×延長0.5m）を撤去した後に，提案工法を施工した（写真-1）．新規Conには室内と同様，超速硬Conを用いた．施工後，所定の輪荷重に調整した荷重車の走行にて，49kN換算輪数<sup>3）</sup>で35万輪（実施期間約8ヶ月）まで走行を行い，図-2に示す位置にてFWDによる荷重伝達率<sup>4）</sup>の推移を確認した（写真-2）．

荷重伝達率測定結果の一例を図-4 に示す。グラフは図-2 に示す退出側の接合部を対象とし測定した結果である。いずれの測定箇所においても、49kN 換算輪数 35 万輪までは、荷重伝達が有効に行われているとされる 80%以上<sup>5)</sup>であり、かつ比較として実施した一般部と同等であることが確認された。また、本論文には記載していないが、進入側でも同様の結果が確認されている。49kN 換算輪数 35 万輪通過後の供用状況を写真-3 に示す。既設 Con、新規 Con、およびそれらの接合部においても、目視観察上ひび割れや角欠け等の損傷は確認されず、提案工法によって既設 Con と新規 Con が一体となり、良好な供用状況が確保されていることが確認できた。なお、本検討で構築した実大供試体は 5m x 5m x 0.25m であり、版厚や目地間隔等、本検討と異なる条件での適用性については今後も引き続き検討していく必要がある。
