コンクリート工事における品質管理の高度化と省力化の試行

鹿島建設(株) 正会員 ○阿部泰典 金崎伸夫 千明英祐 柳井修司 水野浩平 橋本 学 渡邊賢三
 関東地方整備局東京外かく環状国道事務所 城岡 真

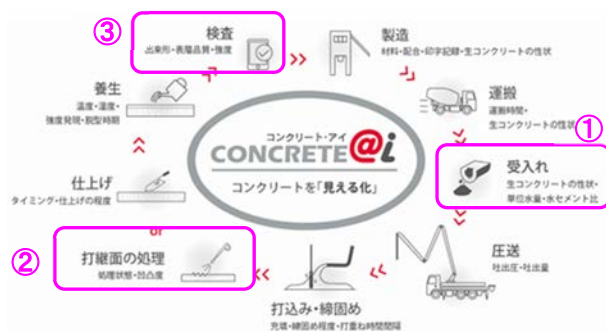
図-1 試行したシステム¹⁾

コンクリート工事における「コンクリートの状態」や「作業の時間・状況」をデジタルデータとしてリアルタイムに見える化し、データに基づいた瞬時の判断とアクション、振り返りのPDCAの実践によってコンクリート構造物の品質を確保するシステム(図-1)¹⁾の構築に取り組んでいる。今般、この取り組みを、内閣府の官民研究開発投資拡大プログラム(PRISM)の一環として国土交通省が進める「建設現場の生産性を飛躍的に向上するための革新的技術の導入・活用に関するプロジェクト」²⁾において、実際の工事現場で試行した。

試行は、国土交通省関東地方整備局発注の東京外環中央 JCT 北側ランプ(その2)工事で実施した。試行した技術は、①生コンクリートの全量受入れ管理システム、②打継ぎ処理の良否判定システム、③表層品質の目視評価システムの3つである(図-1)。いずれのシステムも動画像あるいは静止画像でコンクリートの状態が見える化し、その良否を判定するものであり、本試行を通じて実工事における適用性を検証した。また、これらのシステムから得られる品質情報と施工情報を分析し、次の施工に反映させることで品質の確保・向上を試みた。併せて、発注者と施工者で情報共有を行うべく、遠隔臨場による検査の実施、CIMモデルと紐づけたクラウドでのデータ共有を行った。

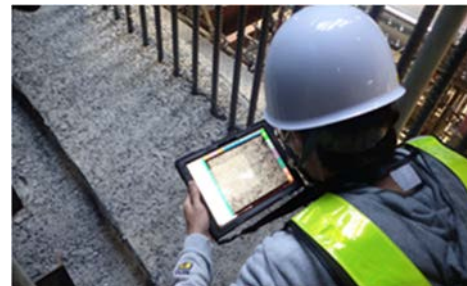
写真-2 打継ぎ処理判定システム

本システムは、打継ぎ面の凹凸の状態や粗骨材の露出状態によって変化する輝度分布を指標として、処理状況の良否を、技術者の経験によらず、一定の基準で判定するものである。専用アプリをインストールしたタブレットで撮影した打継ぎ面に対し、処理が十分な箇所は「青」、不十分な箇所は「黄」、「赤」の順に3段階でメッセージキーワード PRISM, コンクリート工事, 管理・検査, 遠隔臨場, データプラットフォーム

ユごとに表示する。試行状況を写真-2に示す。対象部位の打継面は、凝結遅延剤の散布と高圧洗浄により処理したが、不適切な箇所は皆無であった。なお、ごく一部で判明した「黄」判定箇所については、直ぐにワイヤブラシ処理を行うことで「青」判定となり、その場で打継面の是正を行えた。

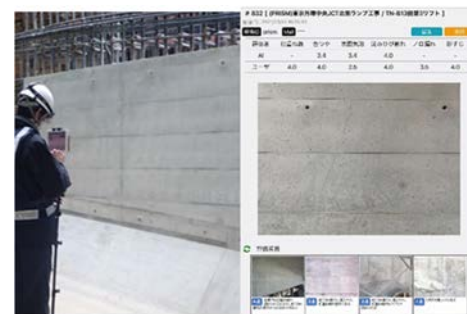
写真-3 表層品質目視評価システム

脱型後のコンクリート表面に現れる「打重ね線」、「表面気泡」、「沈みひび割れ」、「型枠継目のノロ漏れ」および「砂すじ」の5項目を発注者と施工者が一緒に調査して4段階で採点する「目視調査による表層品質評価」が国土交通省東北地方整備局を中心に行われるようになっている⁴⁾。試行した本システムは、その評価を、タブレットで撮影した表層の画像からAIで、一定の基準で実施しようとするものである。試行状況を写真-3に、施工した壁部材の評価点の推移を図-3に示す。評価点を指標として、施工のたびに締固め方法を変更した結果、表面気泡を除く評価点がアップした。表面気泡の評価点が下がった試行3では、試行2までの結果をもとに、型枠バイブレータを併用した結果である。表面に過剰な振動が作用して、表面気泡が逆に多くなったものと考えられる。施工方法の見直しと改善を行うためのツールとして、本システムの有効性を確認することができた。

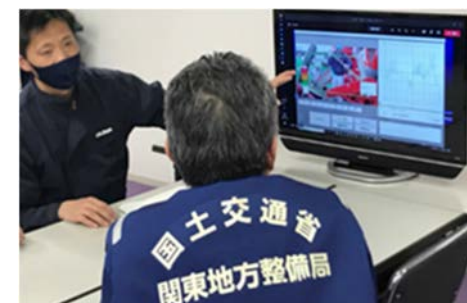
写真-4 遠隔臨場検査の状況

これら3つのシステムを、遠隔臨場による立会検査に適用した(写真-4)。設置したカメラや現場職員が携行するタブレットから得られる画像(コンクリートの状態)と良否の判定状況を、検査官が現場に出向くことなくリアルタイムに共有して検査を行うことができた。また、検査帳票を各システムから直接作成することで、検査の高度化に加えて書類作成の省力化も実現できた(時短:書類作成90分→5分)。

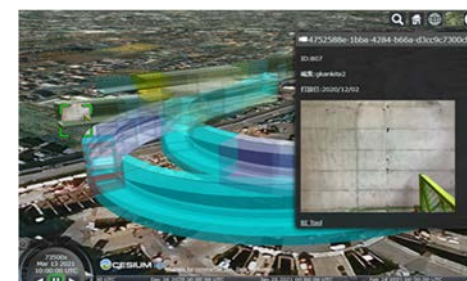
写真-5 CIMとの連動

施工部位の品質情報・施工情報を構造物のCIMモデルと紐づけて、ボタン一つで表示できるようにした(写真-5)。クラウドを活用することでエビデンス管理とトレーサビリティが容易となり、発注者と施工者がいつでも情報を共有できることが示された。
