北海道における実橋梁の空気量に関する調査

国立研究開発法人土木研究所寒地土木研究所	正会員	○吉田 行
国立研究開発法人土木研究所寒地土木研究所	正会員	長谷川 諒
国立研究開発法人土木研究所寒地土木研究所	正会員	島多 昭典
国立研究開発法人土木研究所		野々村佳哲

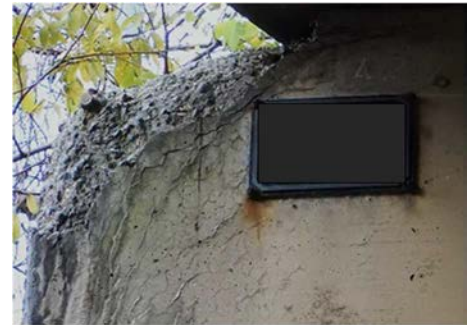
(a) ひび割れを伴う凍害劣化事例

写真-1 特徴的な凍害劣化事例

積雪寒冷地では、凍結防止剤等の塩分作用下でコンクリートの凍害が促進されて劣化が顕在化しており、対策が求められている。著者らが行った室内試験¹⁾では、空気量の増加がスケーリング抑制対策の一手法として有効なことを確認している。一方、実構造物の凍害劣化状況を調査すると、おおよそ1980年を境として、それ以前に建設された構造物はひび割れを伴い欠損が生じる事例が、それ以降に建設された構造物はひび割れを伴わず表面損傷（スケーリング）が卓越する事例が多くみられる。写真-1はそれぞれの特徴的な劣化事例を示しているが、このような劣化形態の違いは空気量の違いに起因していると推察され、寒冷地では古くから適切な空気量の確保が必要とされていたものの、レディーミクストコンクリートの空気量4.5%が標準となったのは1978年のJIS改訂以降であることと関係していると考えられた。そこで本研究では、耐凍害性を確保するための適切な空気量の設定に向けた基礎調査として実橋梁の空気量調査を行った。

図-3 にコンクリートの気泡間隔係数を示す。なお、既往データには気泡間隔係数 2582 μm (1964年)、1666 μm (1967年) のデータが含まれていたが除外して表記している。1980年以前は、エントレインドエアーが十分に確保されていると判断できる橋梁も多数存在するが、気泡間隔係数がこれを下回ると耐凍害性が向上するとされている250 μm の参考線より大きい橋梁も多く存在し、このような構造物ではエントレインドエアーが不足しており、図-1(a)に示したようなひび割れ型の劣化が顕著になると考えられる。一方、1990年以降は概ね300 μm 以下であることからAEコンクリートであることが確認でき、このような構造物では内部損傷は抑制されるものの、空気量の多少や水掛かり、凍結防止剤の散布量等により図-1(b)に示したような表面損傷（スケーリング）が生じると考えられる。なお、1980年から1990年までは気泡間隔係数が大きいものもみられるが、1978年のJIS改訂が現場に反映されるまでの過渡期にあたることや、実際のコンクリート施工時期と供用開始に差がある橋梁も含まれているためと考えられる。

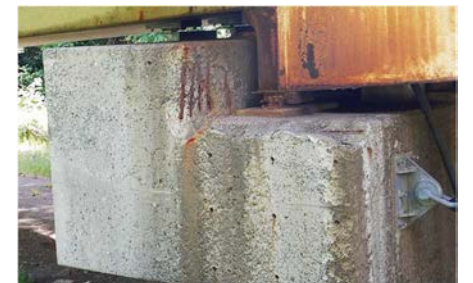
(b) スケーリング劣化事例
