水力発電所改修工事における堰の補強工事について

前田建設工業株式会社 正会員 ○平岡 正輝
前田建設工業株式会社 正会員 澤江 征生
前田建設工業株式会社 正会員 西 雅寛

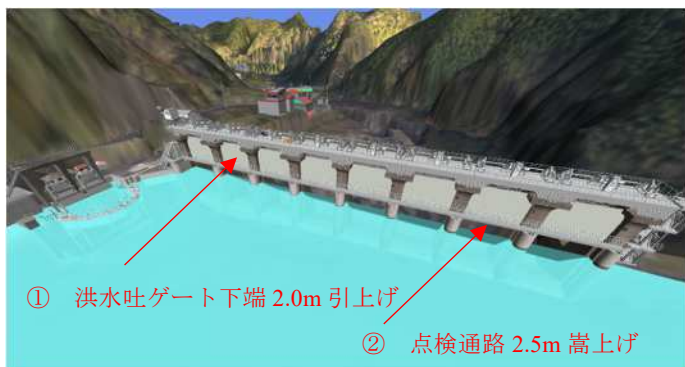
図-1 堰概要図

本工事の改造計画としては、①堰洪水吐ゲートの下端 2.0m 引き上げ工事、②点検通路 2.5m 嵩上げ工事を行う予定である。①の施工概要は、2.0m 引き上げの為、堰天端部に高さ 2.0m 分の巻き揚機架台を設置し、その上に巻き揚機を設置する。架台を設置する際、50t ラフタークレーンが堰天端上を移動しながら施工する計画である。②の施工概要は、H24. 7 月の豪雨の際、点検通路が浸水したことを経て、コンクリートで 2.5m 嵩上げを行い、その天端に新たな点検通路を設置する計画である。(図-1, 2 に堰概要図を示す)。本論文においては、工事①について記載する。

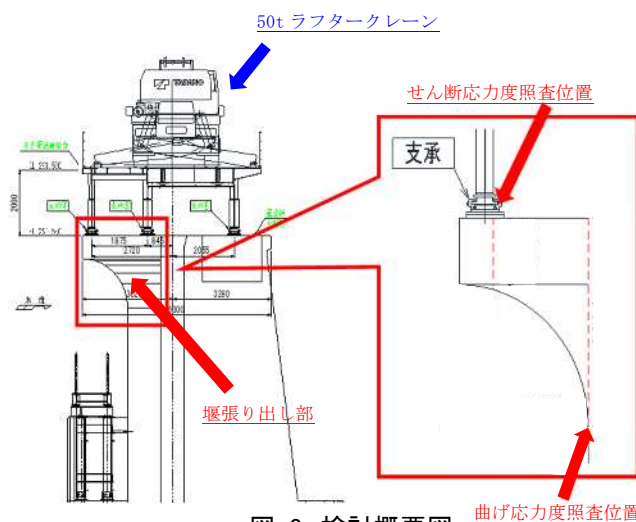
図-3 検討概要図

健全性調査の結果、コンクリートの強度は設計基準強度を満足していたが、現状の施工計画における作用荷重に対する設計計算を実施したところ、堰躯体の張り出し部において発生する曲げ応力度に安全上問題がある結果であった。図-3 に検討概要図を示す。また、出水期中は河川内に大規模仮設を設置することができないため、工期内に補強を終わらせることができないことが想定された。そこで、堰天端上で補強が完結できるように、部位別に工法を採用した。表-1 に採用した補強工法を示す。

表-1 堰張り出し部補強工法

補強部位	補強工法	概要
天端部	鉄筋追加+SRS 工法	D16.19@250 で配筋しPCM(ポリマーセメントモルタル)吹付
側面部	炭素繊維補強工法	炭素繊維シートを接着させる
