道路下面の深層改良工における施工方法と効果確認方法の検討

奥村組土木興業株式会社	正会員	○梅田 惇
西日本高速道路株式会社	正会員	香川 拓輝
奥村組土木興業株式会社	正会員	佐々木庸志
奥村組土木興業株式会社		澄川 和宜

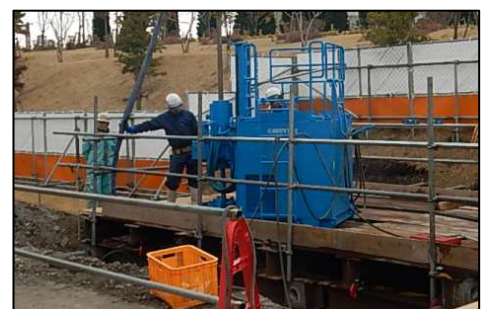
図-3 当初計画の施工機械

当初計画の高圧噴射攪拌工法の施工機械は、図-3 のような設置タイプの改良機であった。施工箇所は供用中の道路であり、改良機を設置する路面は傾斜していることから H 鋼など

の架台で水平面を確保する必要があった。深層改良工は10ヶ所であったことから改良位置毎に架台を調整する必要があり、早朝の交通解放時には架台を毎日撤去しなければならないことから時間のロスが課題であった。このことから、地盤改良機は図-4の自走式で水平調整ができるクローラタイプに変更した。

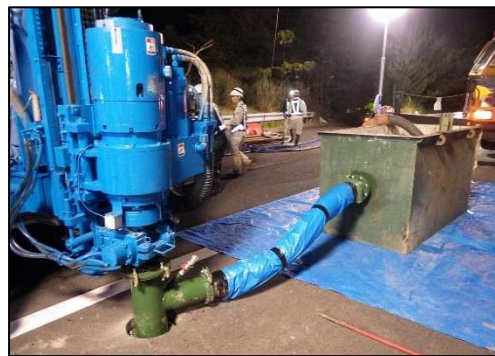
図-5 排泥回収状況

路面への排泥流出を減らして排泥を回収する方法として、排泥回収装置を作製した。今回作製した排泥回収装置は水平ボーリングの排泥を回収する装置を参考に改良を行ったもので、排泥回収状況を図-5に示す。排泥回収装置を用いることで、地中から排出される汚泥が路面に接することなく排泥タンクに集まり、排泥タンクに集まった排泥を直接バキュームで回収した。この方法により、清掃で発生する排泥回収量が削減でき、清掃時間の短縮もできた。

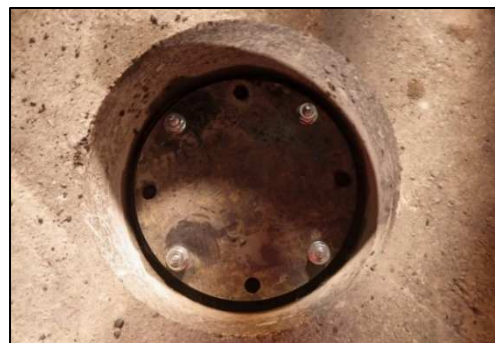
図-6 路面仮復旧用鉄板設置

今回の施工では、ケーシングを用いた先行削孔を行い、ケーシング引抜後に改良体を噴射する二重管ロッドを孔内に挿入し、支持地盤側からコンクリート舗装版下面まで二重管ロッドを上昇させて改良体を造成した。施工サイクルにより、先行削孔のみ行い改良体は造成されていない状態で路面を仮復旧して交通開放する場合は想定された。削孔部の空洞を確保したままアスファルト舗装のみ仮復旧する方法として、削孔部のコンクリート舗装版上部に図-6に示す円形の路面仮復旧用鉄板をアンカーで固定する方法を提案し、実施した。その結果、交通解放時に問題はなく夜間における施工再開時の仮舗装撤去、路面仮復旧用鉄板の撤去もスムーズに行えた。
