## 高圧線直下での ICT 対応型スラリー揺動攪拌工による地中構造物近接施工事例

## 1. はじめに

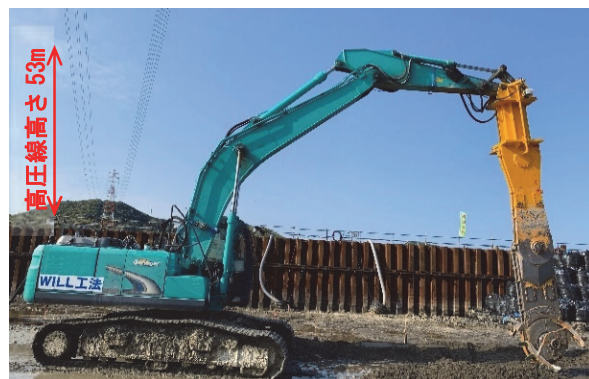
写真 1 スラリー揺動攪拌工施工状況

ICT 対応型スラリー揺動攪拌工（WILL-i 工法）<sup>2)</sup>は、衛星通信による 3 次元計測技術を取り入れたバックホウベースマシンと掘削攪拌性能の高いリボンスクリュー型攪拌翼を用いた地盤改良機（写真 1）で、地中にセメントスラリーを注入しながら軟弱土を攪拌混合して固結体を造成する地盤改良工法である。本工法は、砂礫地盤にも対応可能かつ高精度な平面誘導、3 次元計測管理が可能な ICT を活用することで、地盤改良施工時に目視確認できない地中での攪拌混合履歴を可視化し、オペレーターの熟練度や感覚に依存することなく、確実な地盤改良施工を実現できる技術である。

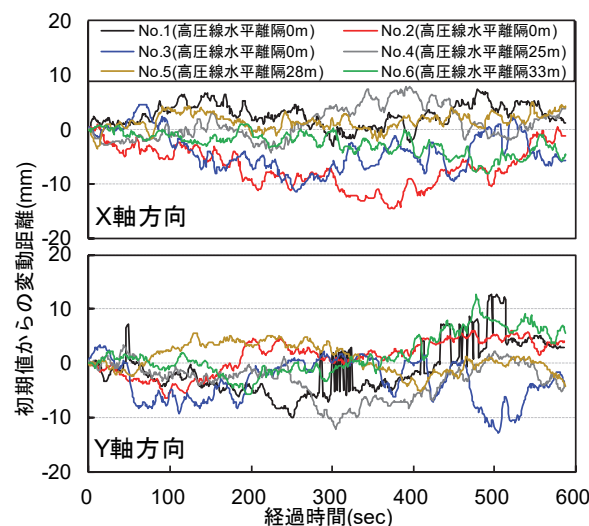
図 2 GNSS 計測座標値の通信状況

図 1 は当現場の平面図であり、図中には施工する地盤改良範囲と上空の高圧線、設置した通信状況確認用の測点（No.1～No.6）を示している。図 2 は、計測座標の初期値からの変動距離を示した通信状況であり、高圧線直下に位置する測点 No.1 の Y 軸方向の 300 秒付近において、短時間で 10mm 程度の振動振幅がみられた。

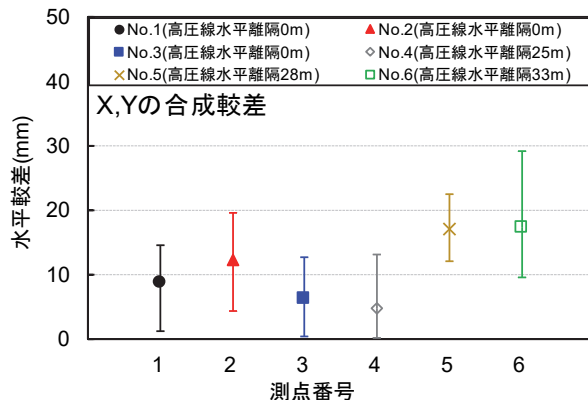
図3 測量座標との合成較差（10分間）

図3は、計測時間10分間の各測点における測量座標との合成較差である。高圧線直下ではない測点No.6において較差とその範囲が最も大きく、これは施工範囲外の建物と既設護岸が通信に僅かな影響を与えたものと考えられる。しかしながら、その較差は最大30mm程度であり、改良範囲外周に設置した全ての測点において、水平較差100mmの基準値以下であったことから、本現場でのICT適用は可能と判断した。着工直前には、WILL-i工法施工機を用いた精度確認試験により、水平較差 $\Delta X=5\sim 23\text{mm}$ 、 $\Delta Y=4\sim 71\text{mm}$ の基準値以下であることを確認した上で、地盤改良施工を開始した。

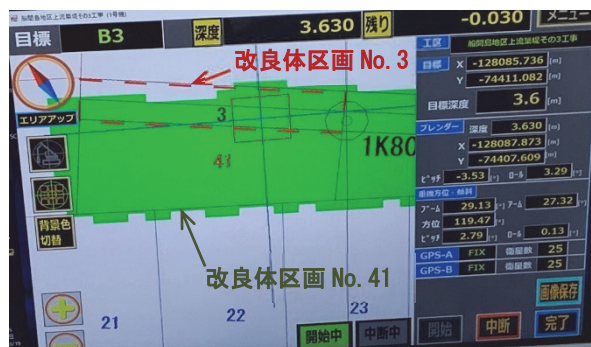
写真2 ICT平面管理（区画No.3施工中）

本現場の施工仕様は、改良深度2.6~3.4m、固化材添加量 $100\text{kg}/\text{m}^3$ 、 $W/C=167\%$ である。堤防直下の地盤改良範囲は一部区間において、既設堤防基礎（地中構造物）の近接施工となる（図4）。この施工区画（No.41, No.3）においては、改良下端付近に攪拌翼の半幅程度の地中構造物が張り出しており、これに隣接して隙間なく改良体を造成することが求められた。WILL-i工法施工機は、地中構造物への攪拌翼接触に対しても強い構造となっていることと、攪拌翼が設計深度まで到達すると平面管理画面（写真2）で区画内の攪拌ブロックが着色される機能を有することから、オペレーターの感覚に依存することなく、区画ごとに設計深度まで確実に施工し、地中構造物に隣接した施工を可能とした。

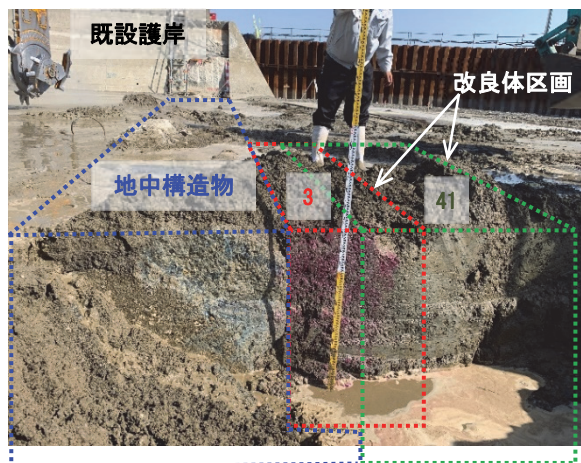
写真3 改良体側面（地中構造物との隣接部）

施工後の材齢4日目に施工区画の側面を掘削して改良体出来形を確認した（写真3）。区画No.3改良体の地中構造物との隣接部において、フェノールフタレインを散布、赤色反応を確認することで、構造物に隣接した地盤改良体が造成されていることを確認した。また、本現場で施工した改良体の一軸圧縮強さは、 $q_{f28}=681\sim 997\text{kN}/\text{m}^2$ であり、所定の設計基準強度 $q_{uck}=250\text{kN}/\text{m}^2$ 以上であることを確認した。
