## 薬液注入を併用した河川内掘削の施工報告

西日本高速道路(株) 正会員 ○駒谷 大三  
 西日本高速道路(株) 正会員 高石 地晴  
 (株)仁木総合建設 非会員 西田 裕成

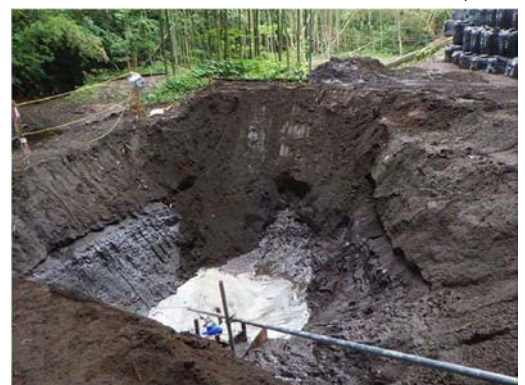
写真-1 掘削面崩壊状況

試験掘削は上り線側の本掘削範囲とし、深さ約5.0m掘削し水中ポンプにて水をポンプアップした。水位は一時低下するものの雨が降るとすぐに上昇し、掘削面全方向から湧水が発生し、水の影響を受けると泥土状態となり自立しないため、無処理で掘削することは困難であった(写真-1)。

試験掘削の結果を受け、掘削の補助工法を検討した。地盤を直接改良する薬液注入工法、高圧噴射攪拌工法、強制排水し地下水位を低下させるディープウェル工法の3案を比較検討した。ディープウェル工法が最も経済的であったが、玉石・礫が混在する地質のため排水処理時の必要条件である真空状態を保持できない可能性があり

排水効果が不明確であったため不採用とした。残る2案はどちらも効果が期待できる工法のため、より経済的な薬液注入工法を採用した。なお、側部改良厚は想定土圧・水圧から算出し、図-2に示す通りGL-5.0m以浅は1.5m厚としGL-5.0m以深は2.4m厚とした。また、フーチング上面がみずみちとなる恐れがあるため、確実な止水を目的としてフーチング側壁と改良体を深さ方向に1.0mラップした(図-3)。
