2021年福島県沖地震におけるLNGタンク基礎版下の地盤沈下について

清水建設株式会社 正会員 ○橋本 三智雄
 清水建設株式会社 正会員 若林 雅樹
 石油資源開発株式会社 非会員 宮野 隆典

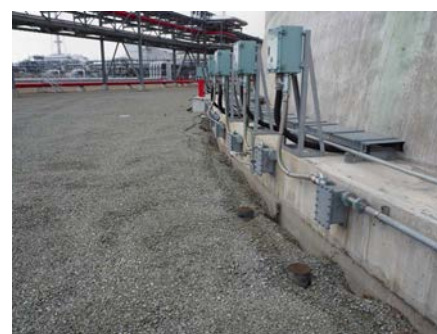
写真-1 ひび割れ状況(2/14撮影) 写真-2 ひび割れ状況(2/15撮影) 写真-3 地盤陥没状況(2/16撮影)

LNGタンク基礎版脇で確認された地盤の陥没(写真-3)は、LNG基礎版下において液状化による地盤沈下が発生し、その空隙に雨水などと共に土砂が流入したことによるものと推定された。そこでLNGタンク周辺で地盤が陥没している箇所を対象に空隙調査を行った。調査位置は設計時の予測沈下量および陥没深さが大きい地点近傍とし、基礎版脇を掘削し目視および基礎版端部の沈下量の計測を実施した。図-1にNo.1LNGタンク周り、No.2LNGタンク周りのボーリング調査結果に基づく設計時の予測沈下量算出位置(図中○印)、地震直後の陥没調査にて陥没深さが比較的大きかった位置(図中●印)、空隙調査位置(図中★印)を示す。また、表-1に予測沈下量と陥没深さ、実測沈下量の関係、写真-4に基礎版下の空隙状況を示す。

空隙調査の結果、各 LNG タンク、各ブリージングタンク共に、実測沈下量は許容沈下量に対して小さく、再度同程度の地盤沈下が生じても許容沈下量に対し裕度があり、現時点では突出杭として十分な耐震性能を保有しており、基礎版下のグラウト注入は不要と判断した。また、基礎版下に表層の碎石が流入していることが確認されたことから、基礎版脇の地盤に陥没が生じたメカニズムは、図-2 に示す通り地盤沈下に伴い基礎版下に周辺土砂が流入することにより発生したことが確認された。陥没処置として、基礎版下の空隙が大きかった箇所（1-6 周辺）は、基礎版下及び外周部に土嚢袋を設置し、その表層を碎石にて埋め戻し、空隙が小さかった箇所（1-6 以外）は陥没部を碎石にて埋め戻すこととした。また、今後同程度の大規模地震が発生した場合を想定し、基礎版脇に沈下板を各タンクに 1ヶ所ずつ設置した。これにより地震発生時の沈下量が計測でき、杭の許容突出長の半分を警戒値として計測管理を実施することとした。
