「Confinix™」における Visual SLAM で取得した作業員の位置情報可視化手法の検討

(株)大林組 正会員 ○山中孝文 元村亜紀 湯浅知英 山中哲志
Cellid(株) 非会員 白神賢 山本駿

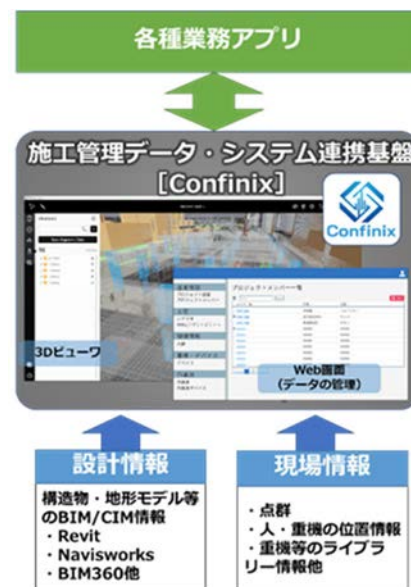
図-1 全体イメージ

大林組では、各種施工管理で利用する複数のアプリケーション（以下、アプリ）のデータを連携し、そのデータ活用を促進する施工管理データ・システム連携基盤「Confinix」を開発した^{1), 2)} (図-1)。Confinixは、建設現場のBIM/CIMといった設計情報、点群データなどの環境情報、人や建機の位置情報を統合管理、3D描写が可能である。さらに、アプリ開発において、API（ソフトウェアやプログラム、Webサービスの間をつなぐもの）を活用して各アプリとの双方向、各アプリ間での横断的なデータ連携が可能である。

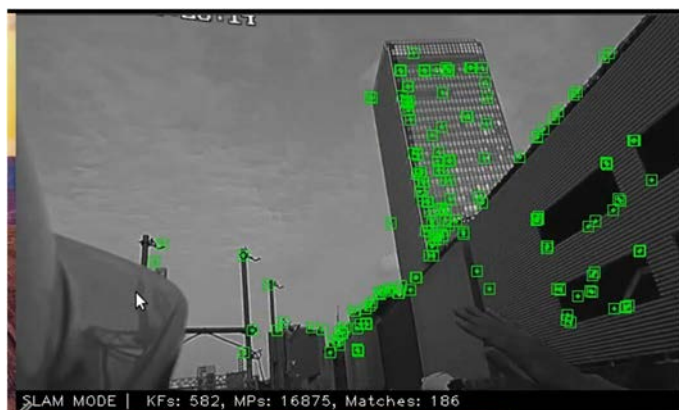
図-2 自己位置を捕捉できている状態

さらに，取得した映像データから位置情報の解析をした結果，解析可能なデータが 102 件 (49%) (図-2)，解析結果が不安定なデータが 49 件 (23%)，解析できないデータが 59 件 (28%) (図-3) となった。解析が不安定もしくは解析できないデータとなった理由は下記の通りである。

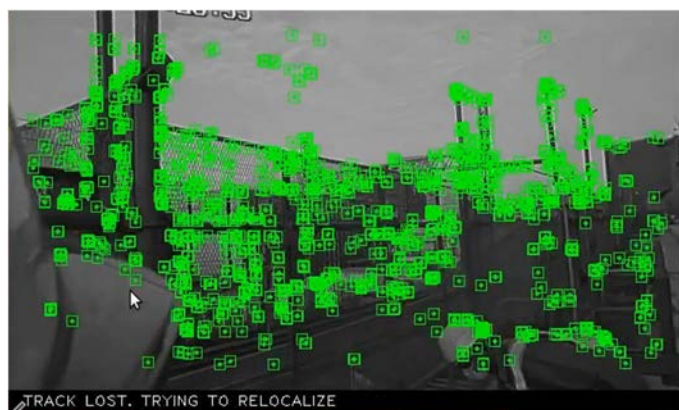
図-3 自己位置を捕捉できていない状態

- ・夜間の撮影や暗所での撮影になったことで，対象が映像に捉えられなかったこと
- ・映像内に特徴物が映っていないなかったこと
