踏切新設における構造検討および施工実績

東海旅客鉄道株式会社 正会員 菅 裕華子

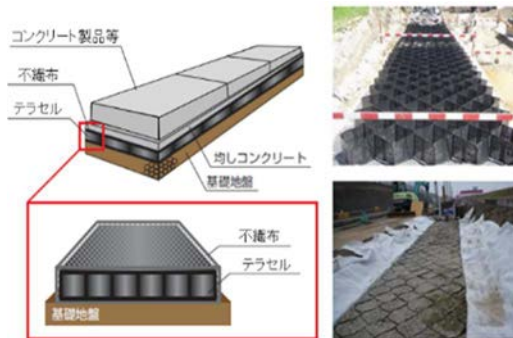
図4 テラセルマットレス工法

ロックからの荷重を路盤へ均等に分散させること」が条件となる。また施工上の条件として、「②短い列車間合いを縫っての施工が可能な方法」とする必要がある。上記2点を満たす工法として、基礎碎石の部分に図4に示すようなテラセルマットレス工法を採用することとした。テラセルとは、高密度ポリエチレンを立体形成したハニカム状の土壤安定枠であり、これが中詰め材の碎石を拘束することで、立体かつ盤状の「マットレス」を形成し、構造物を設置する基礎地盤を補強する工法である。この工法であれば、条件①に対し上乗荷重を面で支える構造となるため集中荷重が分散される。また、テラセルと中詰め材を不織布で覆い基礎碎石層とするため、沈下原因の1つとして考えられる基礎碎石が下層のバラスト空隙へ入り込むことによる沈下も防止できる。一方、条件②に対しても、確保できる作業時間に合わせてその分だけテラセルを展開し中詰め材の転圧を行うので、通常の基礎碎石敷均しと同等の作業時間で、特殊な工具やスキルも不要な人力での施工が可能であることが確認できた。

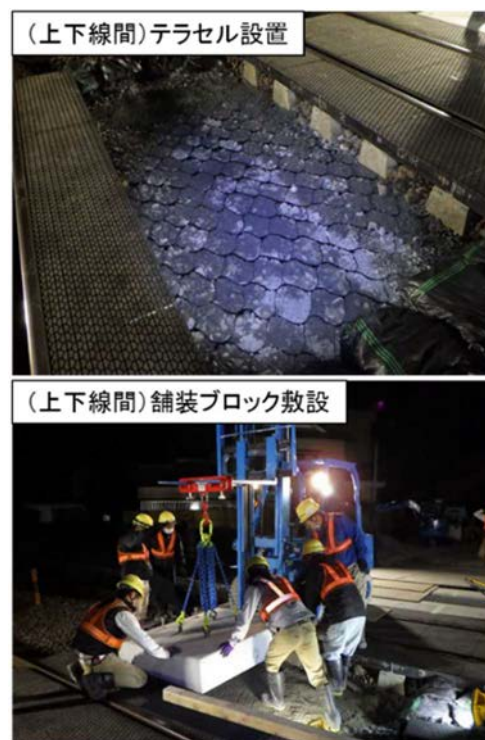
図5 施工状況

施工状況を図5に示す。今回の踏切では、テラセルを使用した基礎碎石および舗装ブロックを約 45m² の範囲に設置した。短い線閉時間を有効活用するため、テラセルの設置は間合いにて実施した。なお、まくらぎ側方位置の鼻バラストの掻き出しが必要なため、徐行を手配した。また、舗装ブロックの敷設は、フォークリフトやバックホウにより建築限界を一時支障するため、線閉にて実施した。作業日ごとに当日設置する舗装ブロックの範囲に合わせて間合いでテラセルを設置した後、線閉にて舗装ブロックを敷設した。

舗装ブロックの施工実績としては、1枚あたり約 10～20 分で敷設でき、上り線側 8 枚、下り線側 8 枚、上下線間 7 枚の計 23 枚の舗装ブロックを、1週間の徐行と9回の線閉で設置することができた。アスファルト構造の場合は、線路脇を更に深く掘削し、縁コンクリートの養生にも 1 週間程度必要なため、施工日数は倍以上かかると想定され、工期短縮に十分な効果があったと考えている。

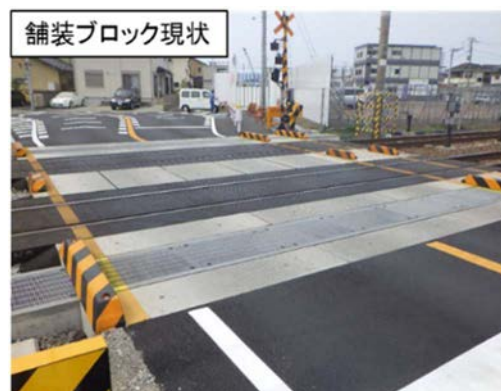
図6 供用開始後の迂回路踏切の状態

供用開始後の迂回路踏切を図6に示す。令和3年5月の迂回路踏切供用開始から現在(令和4年3月)まで舗装ブロックの沈下は見られない。今後も令和9年度に予定している迂回路踏切撤去まで目視や測量による経過観察を続け、テラセルの有効性を検証する。
