## 銀座線新橋駅改良設計における3Dレーザースキャナーの活用について

大成建設(株) 正会員 ○西 勇哉  
 大成建設(株) 正会員 立石 健二  
 大成建設(株) 正会員 達山 太一

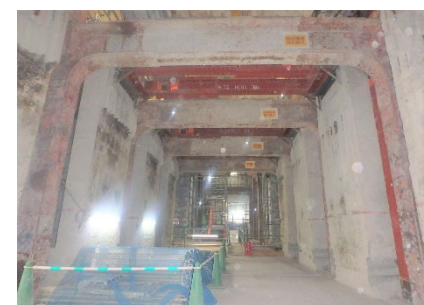
写真1 既設構框

新橋駅は、昭和9年に建造された2層3径間の地下カルバートトンネルである。本構造は構框の鉄骨枠組が3mピッチで配置され、その間を鉄筋コンクリートが充填された構造となっている（図3、写真1）。本工事は、カルバート躯体の中央にホームを延伸するため、支障になる既設構框を一部撤去し、支障しない箇所に新設構框を設置する計画である。（図2）既設構框と新設構框は、設計的に同一枠組構造として成立させながら一体性（連続性）を確保する必要があるため、新設構框を設置するにあたり以下の2点が問題であった。

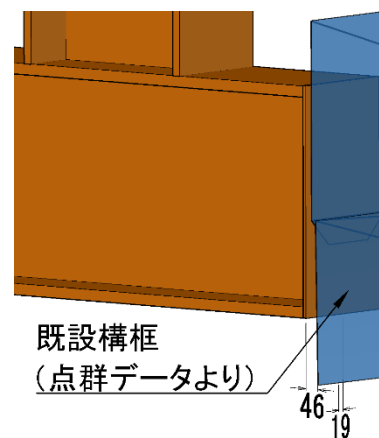
図 6 ⑤接合部詳細

重ね合わせは剛結合となる接続部④を基準に行い，その他の接続部でどの程度のずれが発生するかを確認した。柱 9 通り部の重ね合わせ図（図 5）、⑤接続部の詳細（図 6）を示す。⑤接合部では，既設構框と新設構框の軸芯が 19mm ずれ，新設構框の梁端部と既設構框の接続面の間に 46mm の空隙が生じることがわかる。ずれ量は柱 9 通り③接合部の 87mm が最大であった。

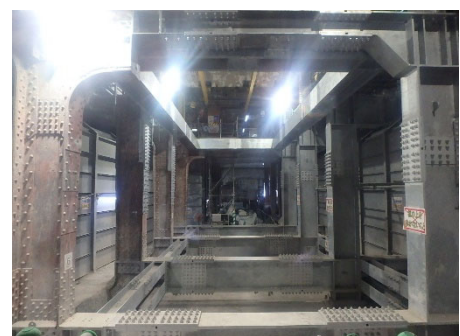
写真 2 新設構框設置完了

3D レーザースキャナーによる現況測量，3D 図面の活用により，設計上の問題点が明らかとなり，関係各所との協議，設計の再検討を円滑に進めることができた。また，施工に関しても不具合なく完了することができた（写真 2）。
