## Deep Learning によるダムコンクリートのグリーンカット判定技術の現地試験

(株)熊谷組 九州支店 正 ○山崎 元気

(株)熊谷組 ダム技術部 正 沼宮内 雅人, 正 高木 秀和, フェロー 佐藤 英明

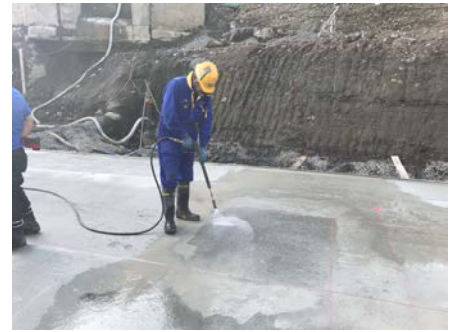
写真-1 グリーンカット施工状況

近年の働き方改革の流れから、コンクリートダムのコンクリート打継目処理の施工性の向上、品質の確保は重要なキーワードとなってきている。現場管理者や検査担当者のグリーンカット(写真-1)の適否の判断は、個人の経験に頼るところが多く個人差が伴うため仕上がり面の安定した評価技術の指標が求められている。

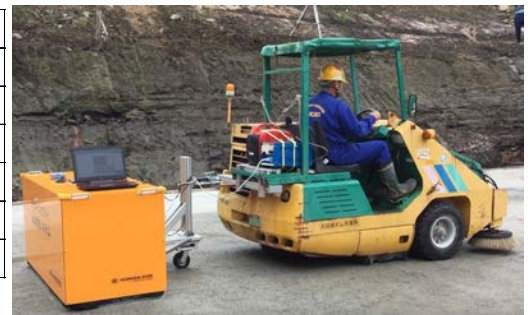
写真-2 グリーンカット判定状況

試験は大切畑ダム(熊本県)の浸透流観測室基礎部分で実施した。光学ユニットはロードスイパーで牽引し、試験エリアは、12.2m×6.4mとし、その中の9.2m×6.4mを判定エリアとして、3種類(未カット、正常、オーバーカット)を検証した(写真-2、図-2)。

撮影仕様は、カメラとコンクリート面の距離を50cm、分解能を約0.5mm/pixel、判定有効視野をW224mm×H224mmとした(表-2)。AI判定の撮影機材(以下、光学ユニットと称す)は、今回は牽引方式とした。走行エリアの画像が連続するよう、光学ユニット後輪には磁気センサを取り付け、移動距離に応じて撮影を行う機構を設けた。
