山岳トンネルインバートの品質向上への取り組み

五洋建設 土木技術部 正会員 ○持田 真輝, 大久保 結生
五洋建設 小嵐トンネル工事事務所 青木 英一, 市川 諒

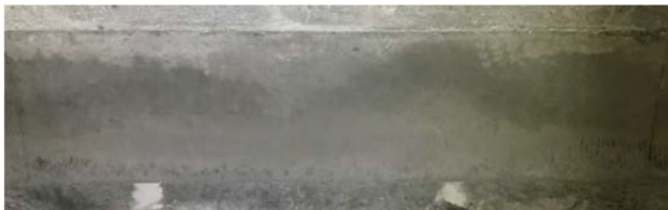
写真-4 脱型後の肩部表面状況

写真-4, 写真-5に脱型後のインバート肩部の表面状況, 断面の状態を示す。東北地方整備局の表層目視評価(トンネル覆工コンクリート用)²⁾で評価すると, あばたがほとんど見られず, 4の最も高い評価「5mm以下の気泡もほぼ無し」に該当していた。コン止めクシを使用した部分では, バイブレータによる締固めを十分に行った状態で, インバート型枠下の断面形状も平滑に仕上がっていることがわかる。
