## トンネル工事で発生したホウ素含有蛇紋岩における不溶化・固化後の曝露評価

鹿島建設(株) 正会員 ○石神大輔 反り目好男 篠原智志 伊藤圭二郎

東海旅客鉄道株式会社 小舘 貴 木村寿孝 黒澤太一

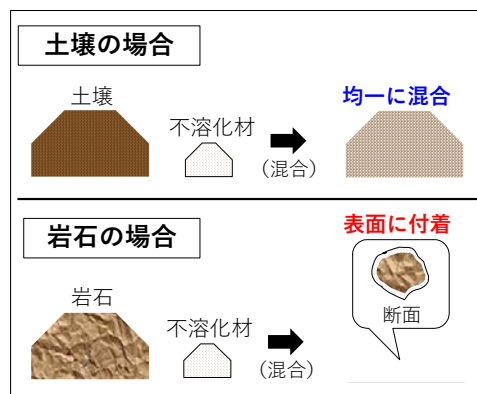
図-1 不溶化材の混合イメージ

トンネル工事で発生した掘削岩については、重金属等を含む場合があるが、これらの自然由来重金属等含有土を場外に搬出処分せず、事業内で再利用する方法の一つとして不溶化がある。不溶化は重金属等を水に溶けない状態に固定する技術であり、主に粉体状である不溶化材を対象土に混合する。一般的に、粒径が細かい土壌に対しては、不溶化材は十分均一に混合されると思われるが、岩石のような粒径の比較的大きなもの（小割りしても数十 mm 程度）に対しては、不溶化材の粉体は主に表面に付着すると予想される（図-1）。この状態でも不溶化効果が発揮されるかどうかや、表面を不溶化材で覆われた岩石が転圧や荷重を受けて割れ、新面が露出した場合に不溶化効果が継続するかどうかといった検討は事例が少ない。そこで、本検討では、工事で発生した蛇紋岩試料に不溶化材と固化材を混合し、屋外曝露試験を行うことで不溶化効果を検証した。その過程で、粗粒分を粉砕することで、岩石が割れて新面が露出した場合の再溶出の有無を確認した。

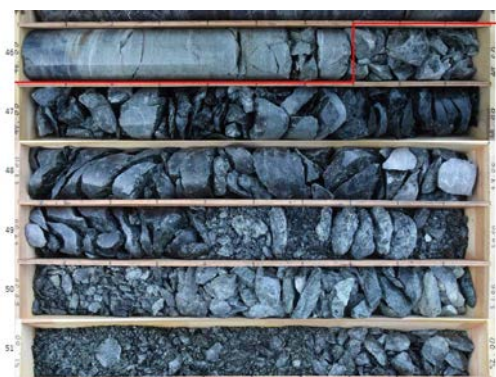
写真-1 蛇紋岩区間のコア写真

本工事において実施したボーリングから採取した蛇紋岩区間のコアを写真-1に示す。蛇紋岩は一般的に脆弱であるが、本工事でもボーリングの衝撃でコアが細かく破砕された状況が確認された。

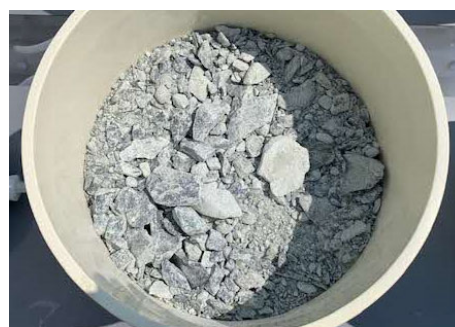
写真-2 対象試料（蛇紋岩）

本工事において実際に蛇紋岩区間を NATM 工法で掘削した岩石を採取し、これを 37.5mm の篩いに通過させたものを対象試料とした（写真-2）。
