実橋梁に対する複数損傷の自動検出モデルの適用に関する検証

老朽化が進む橋梁の適切な維持管理を行うため、道路管理者である自治体には5年に1度の近接目視点検が義務付けられている。しかし財政的・人的資源の不足する自治体では、継続的な点検の達成が困難な状況にある。このような課題に対し、著者らは近接目視点検の代替手法として、画像を用いた損傷検出システムによる点検作業の省力化を目指している。本研究では、著者らが構築したひび割れ、鉄筋露出、剥離、遊離石灰の損傷検出モデルを実橋梁の橋脚一面全体の画像に適用させ、複数損傷の検出結果の表示について検証した。

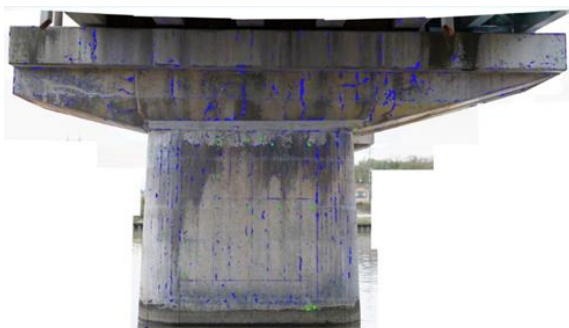
図-4 損傷・汚れの多い橋脚の検出結果

橋脚全体画像の複数損傷の検出結果を図-4, 5に示す。橋脚全体に対し、損傷の発生箇所が一目でわかるため、4つの損傷の位置関係も確認できる。また、高

図-4の橋梁は建設から約50年経過し、過去の点検調書から4つの損傷が確認されただけでなく、コンクリート表面の汚れが多くみられた。その汚れを損傷として誤検出される傾向があった。一方、過去の点検調書で比較的損傷の少なかった図-5の橋梁は、コンクリート汚れも少なく、図-4のような誤検出は少なかった。さらに、汚れの有無に関わらず、橋脚のPコン跡や型枠跡に対する誤検出もみられた。なお、調書作成以降に損傷を修繕している箇所もあったため、調書結果と本研究で検出した結果の比較はできてない。

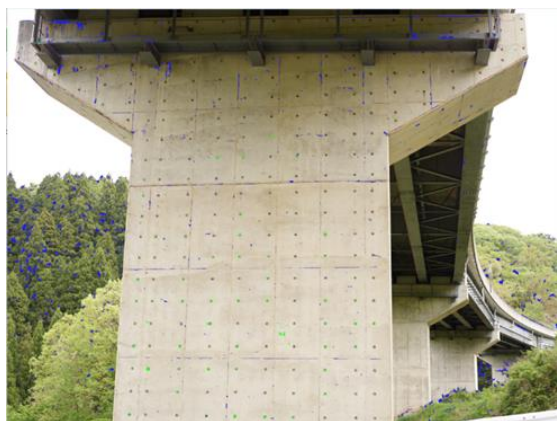
図-5 損傷・汚れの少ない橋脚の検出結果
