打球探査法による石材の健全性評価

鹿島建設(株) 正会員 ○白鷺 卓 飛田南斗 藤崎勝利 藤田浩行
東武鉄道(株) 佐藤晃一 須永友輔 下野大樹

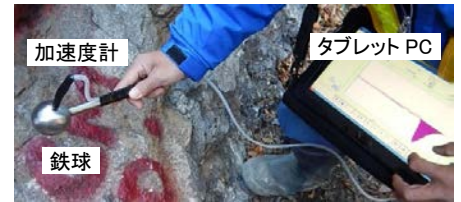
図-1 打球探査法実施状況

打球探査法（図-1）は、加速度計を接続した直径 50mm の金属球ハンマーで対象物を直角に打撃した時の加速度応答波形から接触時間 T と打撃速度 V_0 を求め、Hertz（ヘルツ）の理論式を利用して対象物の弾性係数を算出する非破壊検査手法である¹⁾。当手法は、打撃の強弱によらず信頼性の高い結果を得ることができる。また、これまでの実績の蓄積²⁾により、打球探査法で得られた弾性係数から一軸圧縮強さを推定することができるものである。
