既設橋台の拡幅工事において施工面で配慮した事項について

戸田建設(株) 正会員 ○山岸 弘征
 戸田建設(株) 正会員 吉田 聡一郎
 戸田建設(株) 正会員 佐藤 貫太

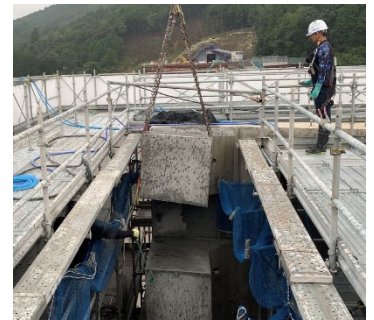
写真-1 ブロック撤去状況

ウィングを残して施工することは可能であるが、橋台への健全性影響評価が確立できなかったことから撤去することとした。ウィングは全撤去となるため、ワイヤーソーでコンクリートブロックに切断した。コンクリートブロックの大きさは80t クレーンで吊り下せる大きさと分割切断することとした。(写真-1)

ブレーカー研りの振動で躯体に影響を与えることから、ウォータージェットおよびワイヤーソー切断を併用する撤去計画とした。

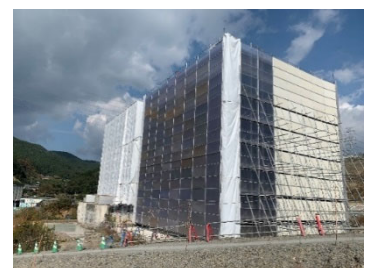
写真-3 防音パネル設置状況

施工中に高圧水の騒音が懸念されたため、ウォータージェットを試験的に施工行ったところ、騒音値は問題なかったが、1日中騒音続くこと気になるとの意見があったことから防音パネルを追加で設置した。(写真-3)手元照度を考え、橋台前面と堅壁側面部には採光性のあるパネルを使用し、それ以外は通常のパネルとし環境対策とコスト削減を図った。(写真-4)

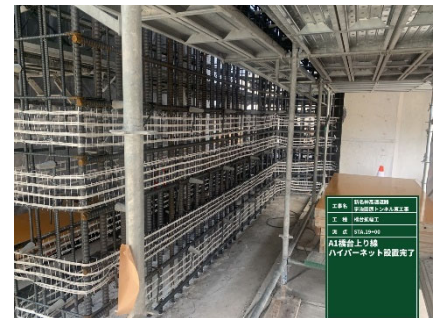
写真-7 繊維型補強状況

外部拘束によるひび割れについては、鉄筋による対策ではより過密化することから繊維型による補強を行った。(写真-7)また、たるみがあると温度応力でのマイクロクラックが想定されるため結束線で適度な張りを持たせながら結束を行った。鉄筋過密部には透明型枠を使用し、充填状況を見ながら打設を行った。

既設コンクリートと新設コンクリート間の外部拘束によるひび割れ発生や、鉄筋過密部のコンクリートの充填不足が懸念された。

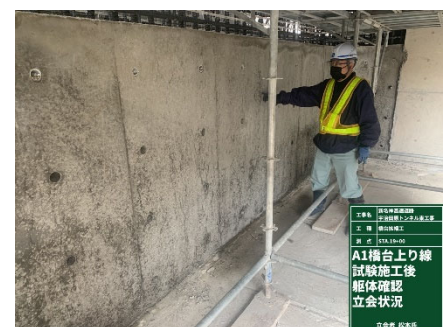
写真-8 1 ロッド打設状況

打設高さは、前施工者は 5.4m リフトである。既設面に接する箇所が多く、コンクリートの沈下や収縮による拘束を減少させる工夫として 1.8m リフトと小さくして計画した。(写真-8)

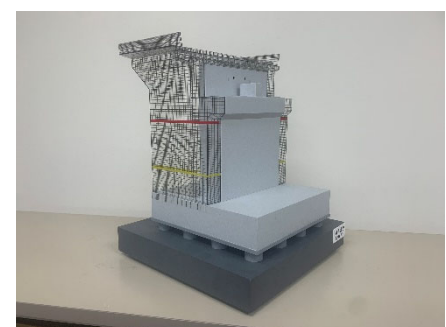
写真-9 1/50 スケールモデル

施工計画を立案する際には既設構造物の研り箇所鉄筋の接続ミスを防止するため、1/50 スケールモデルを活用した(写真-9)。協力業者との打合せで、研りすぎや鉄筋の位置の確認や施工のミスを未然に防止する効果は高かったと言える。
