サポートライニング工法のダクトパネル取付け時の損傷対策の検討

(株) 熊谷組 正会員 ○ 榎 駿介
 (株) 熊谷組 正会員 尾崎 健一郎
 (株) 熊谷組 森 康雄

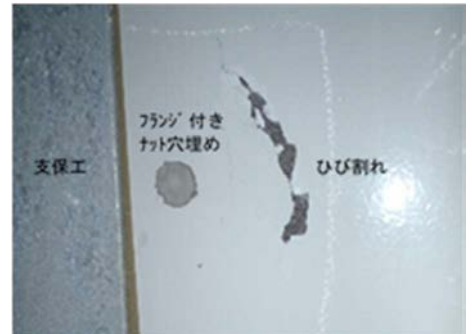
写真1 ひび割れ発生状況

施工中のダクトパネル仮固定作業において、埋設されているフランジ付きナットの周辺に不具合が生じる場合がある。

ダクトパネルは鋼製型枠に流し込んで製作するため、パネルの製作精度は、支保工の曲げ加工の精度と比較すると高い。したがって、支保工のフランジとダクトパネルの接触面に隙間が発生し易くなり、この隙間を少なくしようとして六角ボルトを締付けるとフランジ付きナットに過度の引抜き荷重が作用する。さらに、抑えプレートが傾いてしまうため、フランジ付きナットに偏圧が作用し、ひび割れ発生の可能性が高くなる。

以上より、不具合発生の原因として、ダクトパネルのフランジ付きナットとその仮固定方法が要因となり、ひび割れが発生したと判断されるため、対策について以下に検討した。

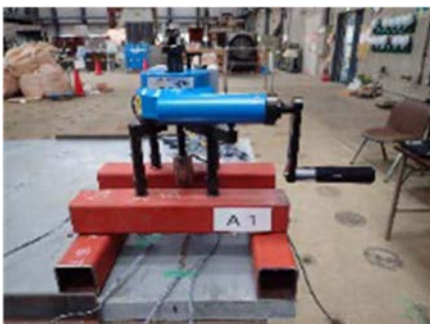
写真2 各実験状況

前述のトンネルで使用したフランジ付きナットと、ひび割れ防止対策としてのPインサートの2種類の埋設金物に対して、静的引抜き実験と、手動式レンチ（静的）およびインパクトレンチ（動的）によりトルクを負荷した締付け実験を行い、ひび割れ発生時の引抜き力と締付けトルク値を測定した。

静的引抜き実験

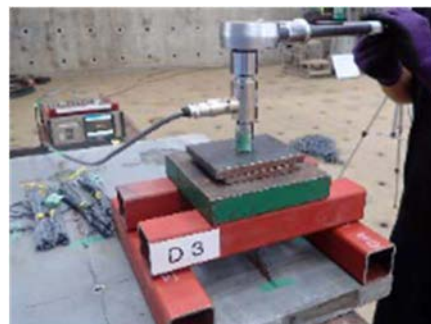
静的トルク負荷締付け実験

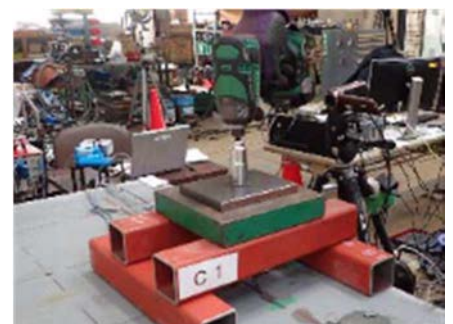
動的トルク負荷締付け実験

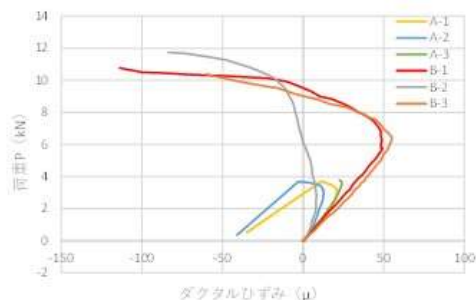
図3 ボルト引抜き荷重—ダクタルひずみ

静的引抜き実験のボルト引抜き荷重—ダクタルひずみの関係を図3に示す。また、インパクトレンチでボルトを締付けた際のボルトひずみ—ダクタルひずみの関係を図4に示す。

ダクタルのひずみ変化率が正から負に変化する（極大）点がコーン破壊の開始した時期である。
