## 橋梁メンテナンスにおけるパノラマ画像の3次元的活用

西日本高速道路エンジニアリング中国 正会員 鈴木 正範  
 I H I インフラシステム 原 直人  
 I H I インフラシステム 正会員 ○宮崎 棕子  
 アプリコアMSIS 石田 剛

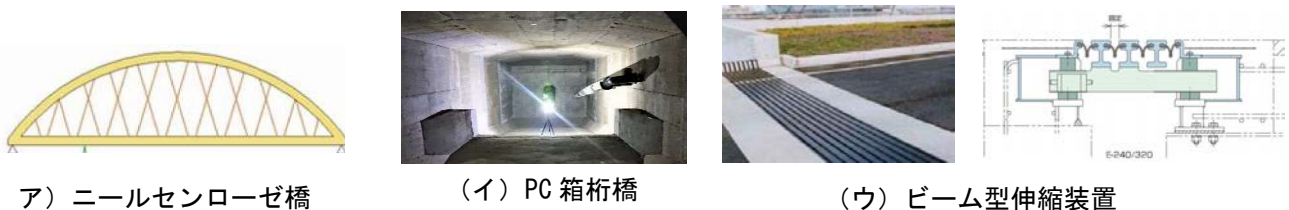
図-1 パノラマカメラ撮影対象

（ア）ニールセンローゼ橋：トラス構造に似て構造部材が多く、格点部の把握が困難。さらに横構や検査路などで視界が遮られ、通常のカメラ撮影では鋼部材やコンクリート床版下面の状況を総合的に把握しづらい。

（イ）PC箱桁：箱内部が広いため、変状が分散しているが、PC構造に起因するものの変状と発生原因の関係が把握しづらい。

（ウ）ビーム型伸縮装置内部：構造が複雑で狭いため、目視確認ができない。一般的にファイバースコープが使用されるが、指向性が強いため確認しづらい。

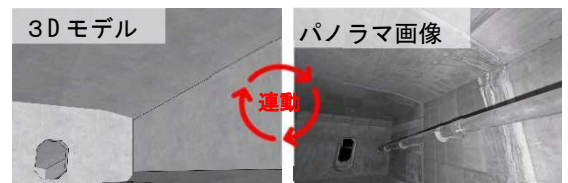
図-2 撮影写真

(ア) ニールセン系ローゼ橋

(イ) PC箱桁橋

(ウ) ビーム型伸縮装置内部

(エ) 超ミニパノラマ(広角)カメラ

格点部の近接写真では、どの部材を写しているのか理解することが困難であるが、パノラマにすることで全体を俯瞰可能となる。また、3Dモデルとの組み合わせにより部材腐食箇所の要因分析が可能となった。雨水の流入ルートの特定や予防的措置の提案にも効果的である。理解促進、勘違い防止、ピンポイントの原因究明でなく構造全体としての健全度評価が可能になり維持管理の効率化につながる。

上下左右の壁が1枚の写真で全て確認可能である。ただし、PC桁の内部は特徴点が少なく、パノラマ写真でもその撮影位置が把握しづらい。撮影した各断面に連続性が無いので、ウォークスルーのように隔壁で区切られた1区域が連続的に見られることが必要である。簡易な3Dモデルとの組み合わせにより、画像位置が容易に把握可能となった。

超ミニパノラマ(広角)カメラ(図-2(エ))で狭隘部の動画を撮影し、細部の確認が可能となった。

パノラマカメラで撮影することで、点検対象橋梁の多くの情報が記録可能である。これは、次期点検時に新たに発生した変状についても、前回の状況にさかのぼり確認することが可能であるので変状の進行スピードを判断する上では有効である。PC箱桁では、グラウトホースからの漏水や、排水管からの漏水と下床版のコンクリート剥離の関係性が画面から明確に分かった。点検調査と展開図、近接写真では、関連付けが困難な変状についても、パノラマカメラの特徴を生かし、的確な報告が可能となった。伸縮装置の内部確認においても同様で、補修につながる有意義な情報が得られた。
