## レール鋼製クロッシングの追跡調査について

## 1. はじめに

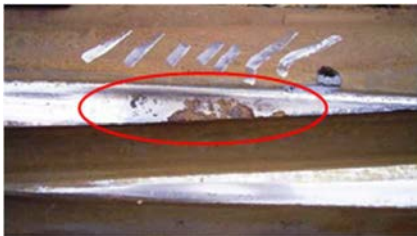
図-1 挫壊の一例

JR 東日本では 2003 年にクロッシング (以下, Cr という) の挫壊防止対策として, 二段こう配 Cr の導入をした. 挫壊 (図-1) は, 軌間欠線部の乗移り時に生じる衝撃により局所的な落込みや剥離が生じるもので交換の主な原因である. この対策として二段こう配 Cr (図-2) はレール頭頂面のこう配を二段にして車輪とレールの接触部の形状を適合させることにより, 衝撃を低減させることを目的としている.

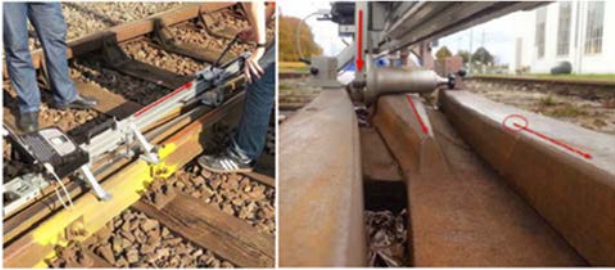
図-3 HMG 測定状況

Cr 車輪通過形状測定装置 (以下, 「HMG」と略す) は, 海外で導入されている装置で図-3 に示すように修正円弧踏面形状の計測ローラーでノーズレール上を通過させ, シリンダー状ローラーでウイングレール

ル上を通過することで、Cr 部で車輪通過時の上下方向の軌跡を把握することができる。これまでの定点測定では把握できなかったCrの車輪乗移り部を含めた材料状態（損傷、落ち込み等）を測定することが可能である。

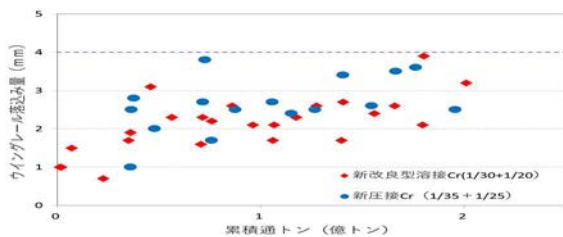
図-4 累積通トン毎のウイングレール落込み量

図-4 に背向進行分岐器における累積通トン毎のウイングレール落込み量を示す。通トンに比例して落込み量は増加するが、Cr 種別による明確な違いは見られなかった。ノーズレールの測定では、落込み量は小さく、明確な差はなかった。対向進行分岐器ではノーズレール、ウイングレールとも明確な違いはなかった。

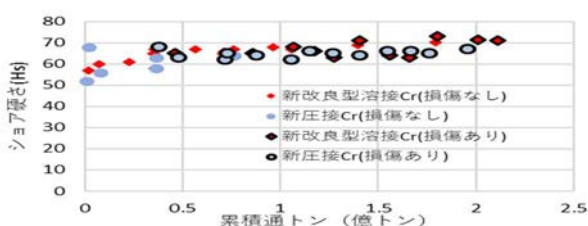
図-5 累積通トン毎のウイングレールのショア硬度

図-5 に累積通トン毎における全てのウイングレールの硬度を示す。乗移り部における初期のショア硬度は新改良型溶接Crが  $50.5 \pm 1.5$  (Hs)、新圧接Crが  $53 \pm 2$  (Hs) であり、ともに比較的早期に 60Hs 程度まで上昇し、その後の変化は緩やかである。また外観で損傷を確認した箇所はショア硬度 60Hs 以上である傾向が見られるが、硬度と損傷の発生に明確な相関は見出せなかった。

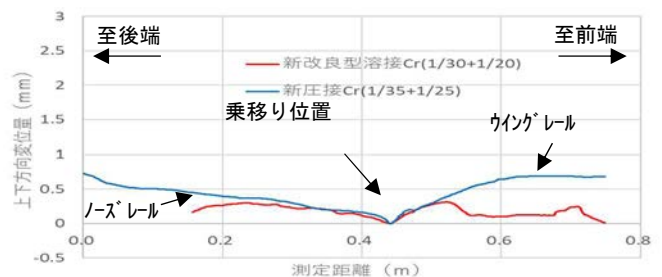
図-8 HMG 測定データ

新品の新改良型溶接Cr、新圧接Crの乗移り部の車輪通過形状測定結果を示す。(図-8) 新改良型溶接Crの上下方向変位量は、新圧接Crに比べて1/2であった。
