バラスト軌道における低強度安定処理工法の補修効果に関する現地試験施工

(公財) 鉄道総合技術研究所 正) ○景山 隆弘 中村 貴久

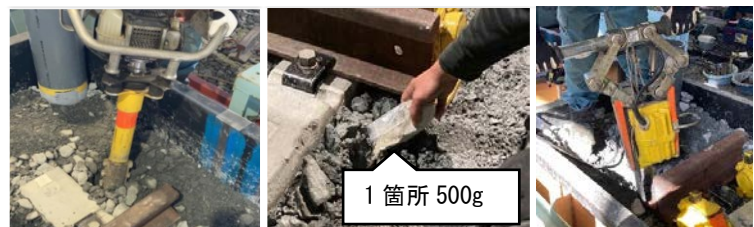
図3 低強度安定処理工法の施工方法

低強度安定処理工法の施工手順を図3に示す。まず、つき固め位置においてタイタンパでまくらぎ下まで掘削し（図3 (a)）、補修材を投入する（図3 (b)）。次にバラストを埋め戻してつき固め補修を実施し、バラストを安定処理する（図3 (c)）。

(a) 掘削 (b) 補修材投入 (c) つき固め補修

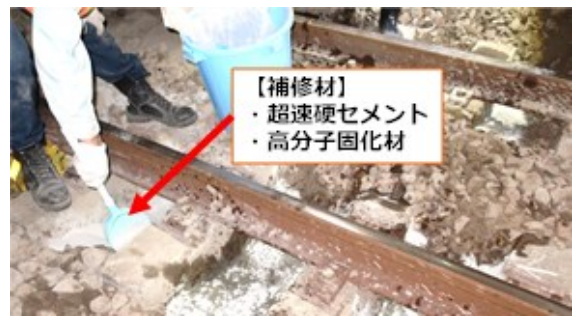
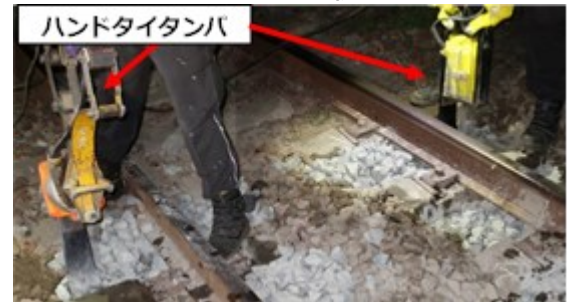
図4 HTTを用いた低強度安定処理工法の施工状況

継目部前後のまくらぎ15本を、ハンドタイタンパを用いて施工した(図4)。その結果、通常につき固め補修では3ヵ月後の高低変位が14mm程度であったが、本工法の施工4ヵ月後の高低変位は2mm程度と約1/7に沈下を抑制しており、良好な軌道状態を維持していることを確認した(図5)。

(a) 補修材投入

(b) つき固め補修
