劣化バラストに有効な高低狂い抑制用樹脂の開発

東海旅客鉄道株式会社 正会員 伊地知卓也

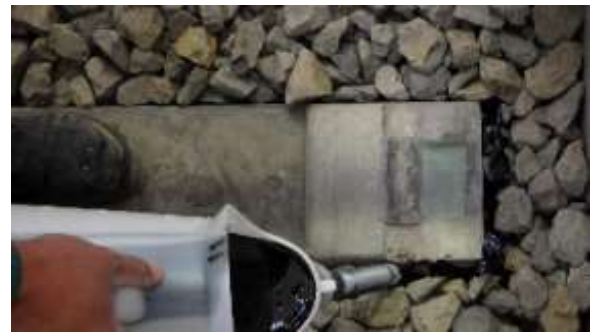
図1 樹脂散布の様子

表1に細粒分Fc(75 μ m未満粒径の割合)を併記する。散布方法は、まくらぎ1本あたり3.3Lをまくらぎ周囲に満遍なく散布した。樹脂散布の様子を図1に示す。

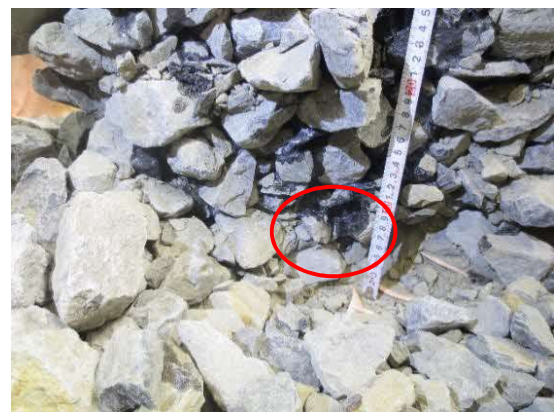
図2 浸透確認試験結果の一例

浸透確認試験結果の一例を図2に示す。比較的新品に近い状態の劣化バラスト(90:10)から、噴泥に至る可能性のある劣化したバラスト(50:50)まで幅広いバラスト状態に対して本開発品は目標としている道床厚さである200mmまで浸透させることができた。

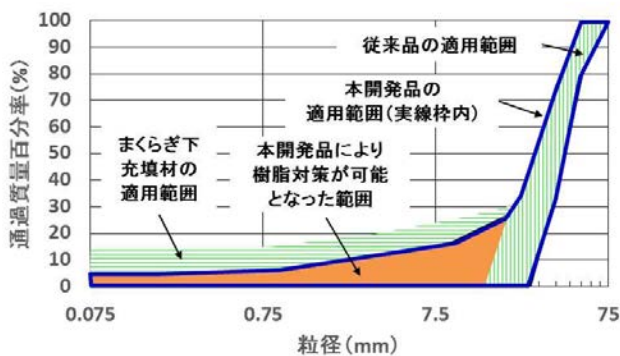
図3 各樹脂対策が適用可能な範囲

本開発品の適用できるバラスト条件を整理する。バラスト粒径より、各樹脂対策が適用可能な範囲を図3に示す。従来品は主に新品に近いバラストを対象としている。一方で、まくらぎ縦穴を活用したまくらぎ下充填材¹⁾とは、主に噴泥している箇所を対象とした樹脂材料である。本開発品は、新品に近いバラストから噴泥に至る可能性のある劣化バラストまでの幅広いバラスト状態を対象としている。つまり、これら3種類の樹脂を使い分けることで、さまざまなバラスト条件に適応した樹脂による高低狂い対策が可能となった。
