斜面崩壊とその対応に関する一考察 —仮設大型土嚢設置箇所の計測管理施工—

戸田建設株式会社 正会員 ○佐佐木 秀行
 戸田建設株式会社 正会員 吉野 尚人
 戸田建設株式会社 菊地 悟

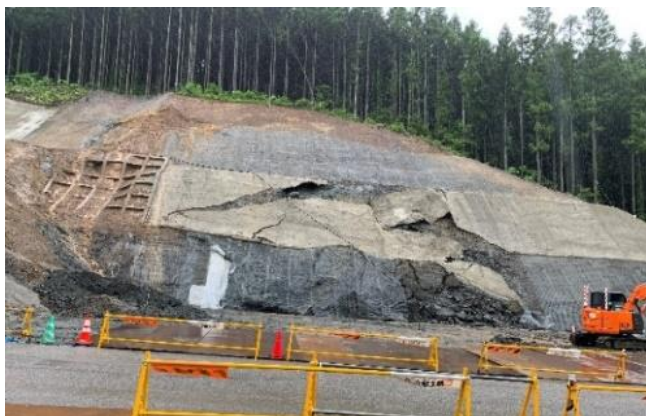
写真—1 法面崩壊直後の状況

切土法面（法高さ：最大約 32m，法幅：約 100m，段数：最大 5 段，法面勾配：1～2 段 1:0.8，3～5 段 1:1.2）で下段まで掘削した後に、法面中腹付近で崩壊が発生し、応急対策として仮設大型土嚢による押え盛土を行った（写真—1，写真—2 参照）。法面は新第三紀の泥岩を基岩として、その上位に崩積土が堆積しており、基岩および崩積土内での崩壊であった。崩壊は脆弱な地質が素因として作用し、降雨等が誘因と考えられた。恒久対策として法面全面に対してロックボルト工+受圧板を施工するように計画した。なお、仮設大型土嚢は、写真—2 に示すように最大 12 段で崩落した箇所を覆うように設置しており、背面にはモルタルを流し込み地山との一体化を図った。

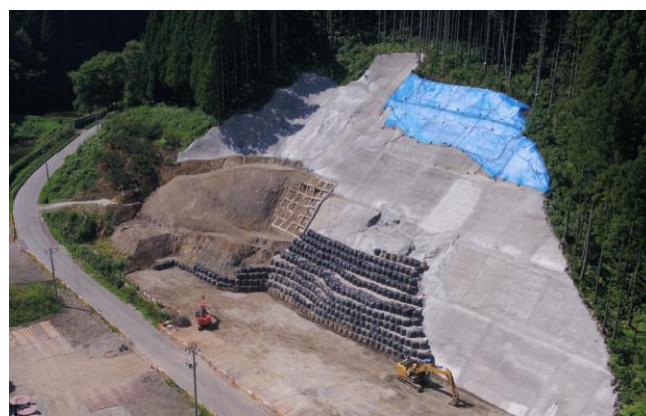
写真—2 仮設大型土嚢設置後の状況

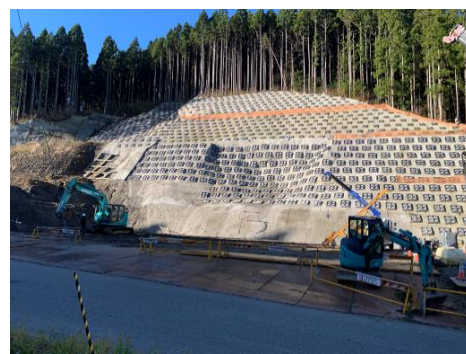
写真-4 施工状況
(施工範囲③の途中)

本復旧は、施工範囲を①～③の 3 つに区切り、それぞれの範囲で、土嚢撤去、足場敷き均し、法面整形、吹付コンクリート、削孔、ロックボルト挿入、受圧板設置の順で行った（写真—3，写真—4 参照）。なお、施工範囲の左側に押え盛土があるが、この箇所は本復旧として押え盛土の整形を行うこととした。
