通電発熱塗料を用いた発熱シートによる融雪試験 ー積雪時の運転ー

佐藤工業 正会員 ○伴 享 正会員 前田 幸男
浜 利男 小花隆太郎 前塚 洋介

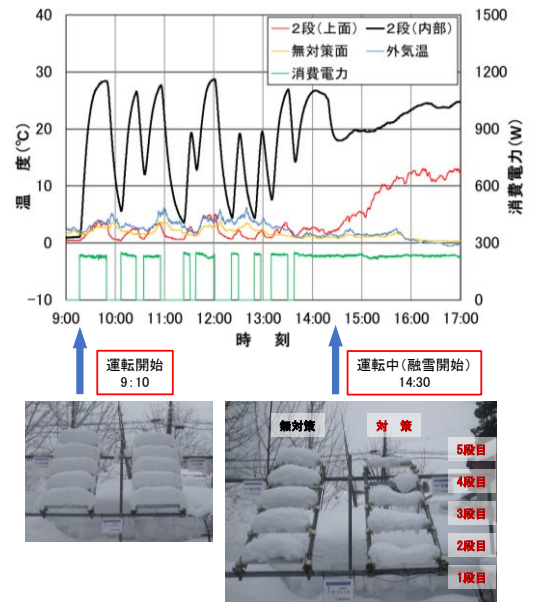
運転時の各測定箇所のうち、2段目と無対策面、外気温ならび消費電力の時刻歴を図-1に示す。発熱シートと温度測定位置は図-2に示すとおりである。運転開始時9:10から14:00の間、消費電力の凹凸（電源ON-OFF）に対応する内部温度の上下変動が認められる。これはステップ上面の積雪による断熱と保温効果により内部温度が上昇し、温度スイッチが動作したものである。ステップ面の積雪状態、外気温の影響も考えられるが、この時間帯の内部温度のピーク（20℃や30℃）は、発熱シート内部の温度スイッチ面での温度が70℃程度に達したため電源が切れたことによるものである。なお、温度スイッチと熱電対測定箇所のステップ内部は設置面が異なるため、保護シートと遮水シート分の断熱（図-2）による温度差が生じる。そのため、測定温度には差が生じている。

図-1 運転状況と各時刻歴
(2022.2.16 9:00~17:00)

融雪し始めてステップ上の雪の変形が確認された14:30（図-1右写真）以後、ステップ上面の温度が上昇し始め、内部温度と同様な変化の傾向を示した。これは、融雪が始まりステップ上面からの放熱が増すと温度スイッチが70℃以上にならず、発熱シート内部の温度の上昇に伴い上面温度が継続的に上昇し融雪したと推定される。写真-1に翌日10:00（25時間経過後）融雪状態を示す。以上の結果から、積雪した状態からの融雪を効率的に行うためには、温度スイッチの動作設定温度をさらに高くするか、積雪が少ない状態から運転開始をすれば融雪時間は短縮できると考えられる。一方、作用電力を大きくしても融雪初期に設定温度での温度スイッチが作動するため、急速な融雪を行う場合には温度スイッチの設定温度を高くするなどの検討が必要である。

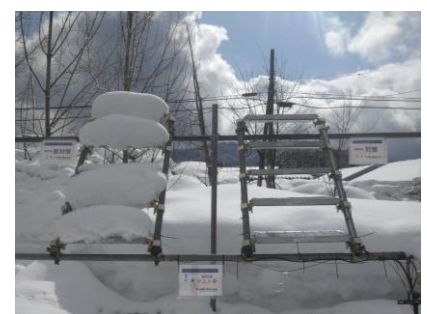
写真-1 融雪(2022.2.17 10:00)

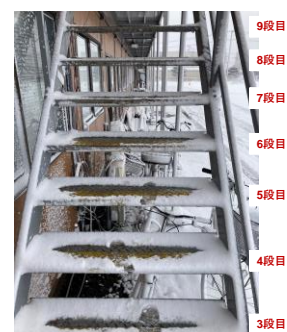
発熱シートの電力密度の設定がほぼ同じ条件（350W/m²）で、宮城県古川市の作業所事務所階段で試験を行った。発熱シートは、遮水シート内部のマグネットシートより階段下面に取付けた。発熱シートは全段（12段）に設置した。降雪を記録した時期の一例として、2022.2.21時の融雪状況を写真-2に示す。写真は7:00のもので、古川気象観測所の記録は、積雪深:4cm、気温:-4.2℃であった。雪は階段の中央部分では溶けているが、端の部分では残っている。これは、秋田県の事例と同じ電力密度での運転条件であったが、階段の使用部材や形状などによる放熱による影響が大きかったため、融雪能力に差が生じたと考えられた。

写真-2 積雪・融雪状況 (2022. 2. 21)
