供用中高速道路への波及災害ゼロに配慮した法面对策工事

鹿島建設(株) 正会員 酒井高志 ○三島和紀

平成30年7月から9月および令和元年に発生した豪雨により、高知自動車道下り線伊野IC～土佐IC間の針木地区において発生した、法面崩落に対する応急復旧工事の施工実績について報告する。本工事では、崩落した土砂を撤去し、法面表層の一部コンクリートへの置き換え、グラウンドアンカー工等の法面对策を講じた(写真-1、図-1参照)。当工事は高速道路に隣接するエリアでの施工であったため、供用中本線への波及災害を防ぐ各種取り組みを行った事例を報告する。

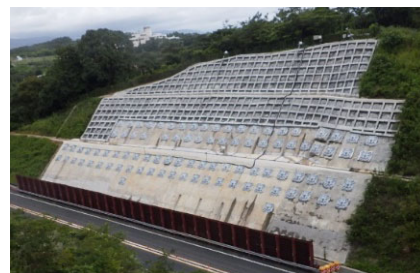
写真-1 施工完了全景

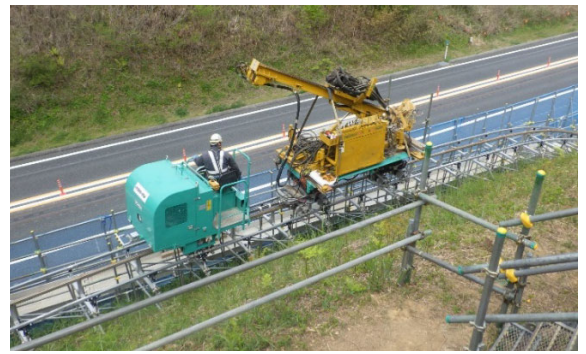
写真-2 大型モノレールによる運搬状況

仮設ヤードから対象法面への資機材搬出入手段としてモノレールを採用した。使用資機材で最も重量のあるグラウンドアンカー削孔機（ユニット重量2.8t）に対して余裕のある運搬を可能とするため、積載可能重量4tの大型モノレールを採用した（写真-2）。仮設ヤードから施工箇所までの約110mの区間にレールを架設し、資機材運搬ルートを確認した。

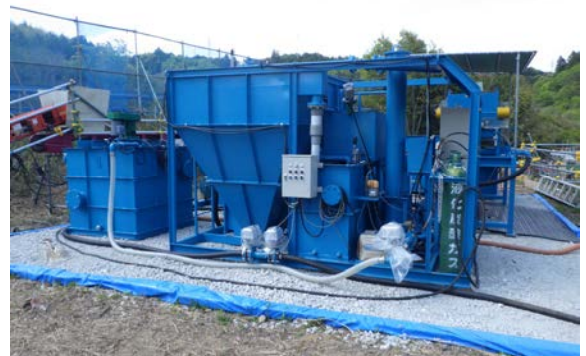
写真-4 濁水処理施設

排水・泥水対策として、仮設ヤードに処理能力 10 m³/h の濁水処理設備を設置した（写真-4）。しかしながら、グラウンドアンカー削孔水のリターン水に設備の処理能力を大きく上回る泥分が含まれていたため、仮沈砂池としてノッチタンク等を増設し、上澄み水のみを処理することで、濁水処理を可能にした。

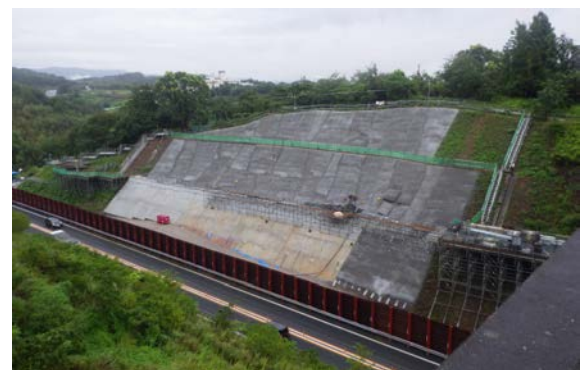
写真-5 再崩落防止策施工状況

3 段目法面（最上部）の掘削時に、法面崩落再発防止のため 1 段目法面に掘削土を押え盛土として流用した。また、法面掘削完了後は 1 段目法面掘削箇所にコンクリートを打設し、2・3 段目法面はモルタル吹付により崩落再発を防止した（写真-5）。
