工業団地造成工事におけるコアジサシ(絶滅危惧種)の繁殖活動保護について

戸田建設㈱ 正会員 ○山田 公基
戸田建設㈱ 横井 亮

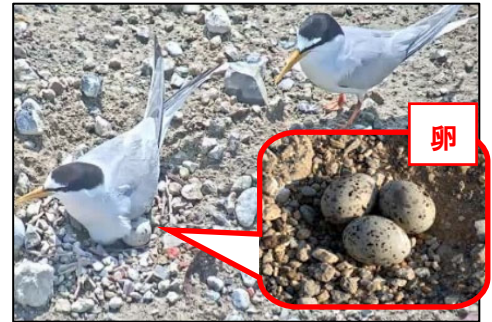
写真1 コアジサシ営巣状況

令和3年5月31日、匿名で「造成現場で絶滅危惧Ⅱ類のコアジサシが繁殖活動を確認したので保護対策を要請する」とのメール投稿があり、早急に敷地全域の確認を実施したところ、コアジサシの巣を7箇所、卵を計15個発見した(写真1)。

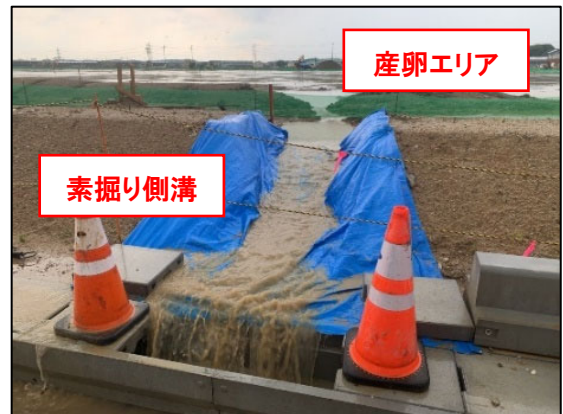
写真2 素掘り側溝による雨水排水状況

- ② 梅雨によるコロニー全体の水没を避けるため、水中ポンプを使用した強制排水を施すとともに、外周植樹帯盛土部に素掘り側溝を設け、営巣地に滞留した雨水をコロニー外へ導水した（写真2）。また、素掘り側溝造成時は、騒音・振動で親鳥等に過度な刺激を与えないよう、超低騒音型掘削機を用いて騒音・振動を抑制して慎重に対応した。
- ③ 天敵小動物の侵入防止対策として、コロニー全周にトリカルネット（高さ60cm）を設置した。このトリカルネットは外敵の侵入を防ぐだけでなく、行動的なヒナがコロニー外へ逃避することを防止し、工事車両や重機との接触防止対策としても高い効果を発揮した（写真3）。

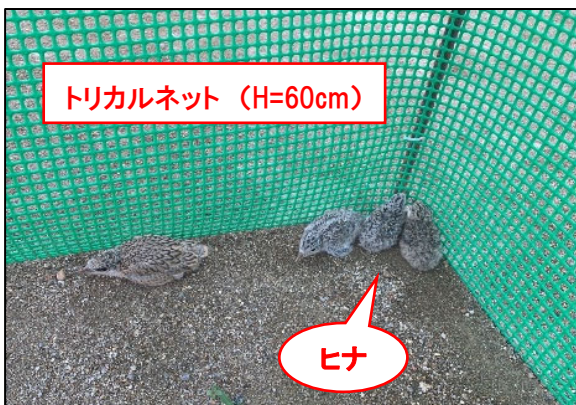
写真3 トリカルネット設置（外周）
