供用中の自動車専用道路を横断する橋梁架設の施工実績

前田建設工業（株） 中部支店 愛知道路 CMr 作業所 正会員 仲井 幹雄
 前田建設工業（株） 中部支店 愛知道路 CMr 作業所 正会員 山南 純二
 前田建設工業（株） 中部支店 愛知道路 CMr 作業所 正会員 ○加藤 悦哉

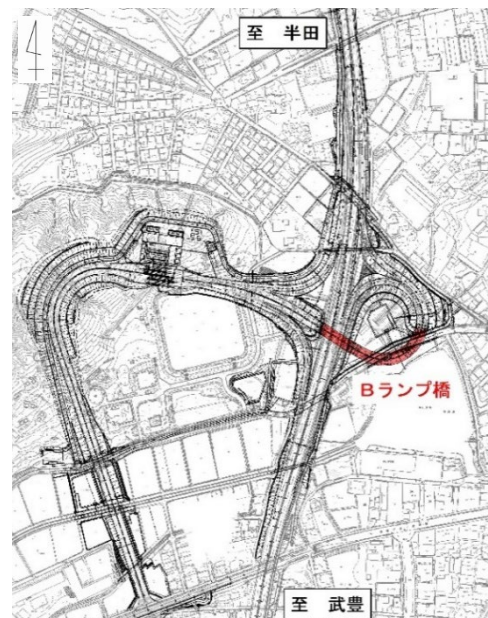
図 1 平面図

本事業では、南知多道路の利便性向上と利用の促進を図ることを目的とし、半田 IC と武豊 IC 間に新たに武豊北 IC（仮称）を整備するものである（図 1）。

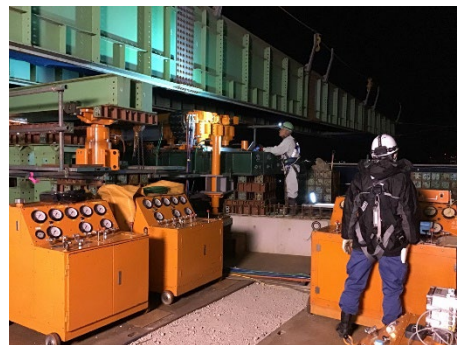
図 4 送出し状況

Bランプ橋のA1-P1間は支間中央部に向けて勾配がついているため、送出し時のシンクロジャッキ及び仮受けジャッキの高さ調整に正確さが求められた（図4）。

反力については、計画時に送出し長毎の反力を算出し、施工時は所定の反力の±20%以内で計測室にて管理調整を行った。

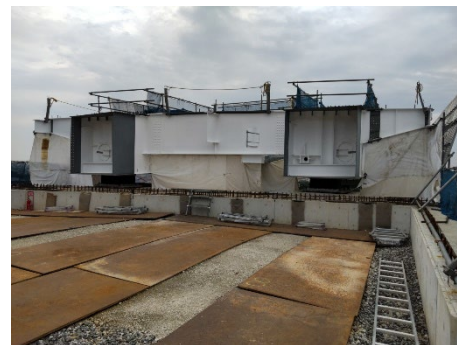
図 5 橋台パラペット未施工状況

送出し後の桁降下量を減らすため、A1橋台のパラペットを未施工とし、A1橋台背面の送出しヤードに1%の下り勾配を設け、桁降下量を減らすことで、通行止め時間の縮減を図った（図5）。
