## 東北自動車道 越河橋床版取替工事 供用下で実施した既設 RC 床版のずれ止め切断

東日本高速道路（株） 正会員 金子 健 笠原 怜  
 （株）大林組 正会員 ○長島 和宏 古賀 裕史 齊藤 翔太

本稿では、クリティカルパスとなった斉川橋（合成桁橋）で工期短縮のため供用下で実施した、既設 RC 床版のずれ止めの先行切断について報告する。

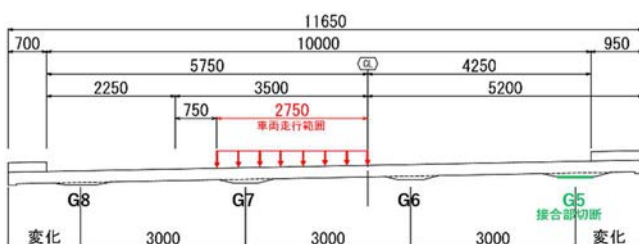
図8 車両走行範囲と、ずれ止めを切断する主桁

検討の結果、レーン載荷で道路センターから3.5mの範囲ならG5桁の切断が可能であることが分かった。

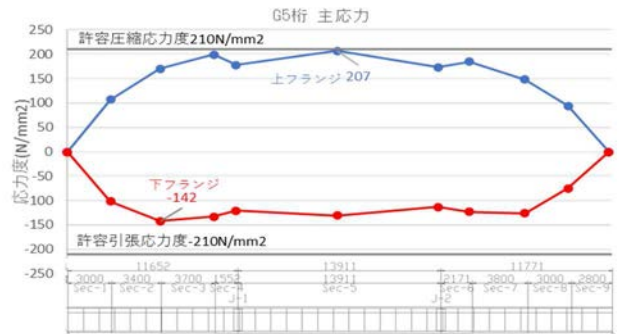
図9 応力度 (Case3 活荷重時)

図9と図10にクリティカルな結果となったG5桁の応力度(Case3)と各施工段階の推移を示す。

もともと荷重の厳しい状態で全ての断面が許容値を満足した(図9)。また応力度の推移をみると、Case2で上フランジの圧縮応力度が増加し、下フランジは引張応力度が減少する。これより、ずれ止めの切断でG5桁が重ね梁の状態になったことが分かる(図10)。
