小断面函体推進工法の施工技術について

東鉄工業(株) 正会員 ○町田 郁弥

東日本旅客鉄道(株) 武田 亮祐

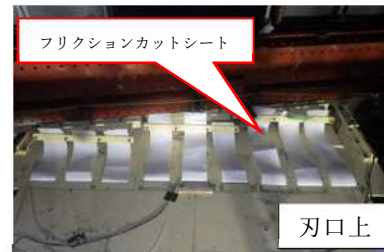
写真-1 フリクションカットシート設置状況

- ① 内部掘削では、切羽崩壊により軌道の沈下・陥没を生じる恐れのあることから、地山の安定勾配を確保して掘削することを基本とし、先行して掘削する最大長さを150mmとした。
- ② 地盤切削のワイヤー速度は17m/secを標準として管理し、フリクションカットシートを設置するなど、ワイヤー張力は400Paを上限として管理した。

(写真-1 参照)

(2) 地山と函体の摩擦抵抗対策では、函体上部のフリクションカットシートの敷設が効果的である。

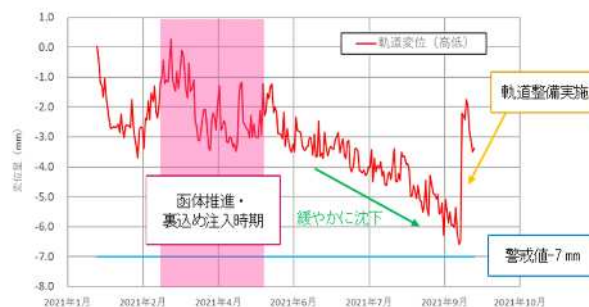
図-5 軌道変位図(高低)

函体推進完了後から函体直上の軌道変位が緩やかに沈下している事を確認したが、0~3mm程度であり軌道への影響は小さく、その後も軌道整備を行う等適切に対応した。軌道整備から半年程度経過した後の軌道計測では軌道変状は見受けられず、良好な軌道状態であることを確認した(図-5 参照)。

- ⑤ 軌道監視は、異常が発生した場合に直ちに対応できるように日々軌道工を配置した。また、軌道計測器を用い施工中及び終了後2時間は、重点監視3分/回の頻度で計測を行い、その他は全体監視60分/回の頻度で計測を行った。軌道監視範囲は函体中心より起点側終点側へ2.5mピッチで14測点とした。

函体推進時には軌道の変状が警戒値以内で若干見られたが、その都度の軌道整備を行って対応した。
