台風災害により流失した鉄道橋りょうの復旧工事に関する施工技術

1. はじめに

本稿は, 河川内橋りょう架設工事における工期短縮を目的とした桁架設の工法の選定と施工について報告する。

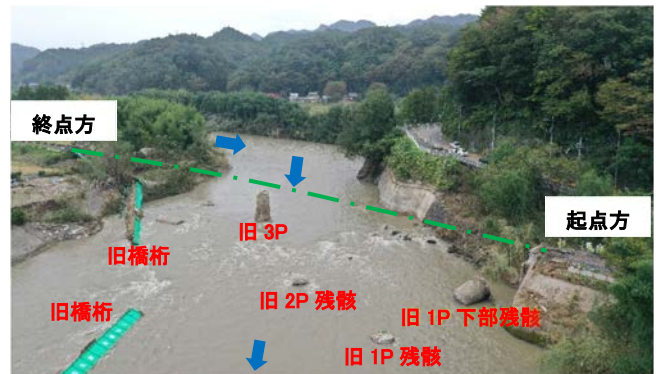
水郡線の第六久慈川橋りょう（橋長 137.7m, 7 径間上路橋, 円形橋脚 6 基, 橋台 2 基）は, 2019 年 10 月台風 19 号の久慈川増水により橋脚, 橋桁等が押し流され大きな被害を受けた（写真-1）。これらは全て撤去し橋りょうの復旧を行った。この復旧工事は, 2020 年 2 月の着手から様々な工夫を施工に活かして早期復旧に取り組み, 2021 年 3 月末に完成し, 運転再開を果たした。

写真-1 押し流された橋脚, 橋桁

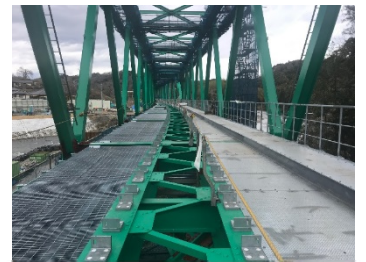
写真-3 枕木受けを含む縦桁

また、枕木受けを含む縦桁の本締め・塗装は工場で行った。枕木受けの取付は枕木配列に直結しており、工場で本締めの方が正確に位置出しでき、現場作業を減らすことによる工程短縮のメリットも大きかった(写真-3)。

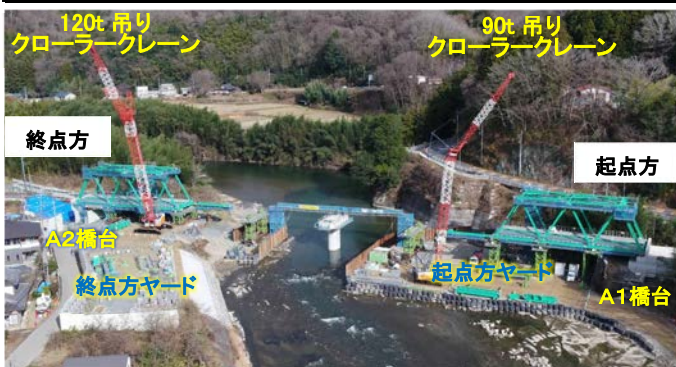
作業ヤードは起・終点方の橋台付近に造成し、起点方ヤードでは90tクローラークレーン、終点方ヤードでは120tクローラークレーンが各部材最大重量をカバーできる広さとした。架設は、橋台側から3スパンは各ベント設備で支点を設け、4,6スパン目は既に架設した部材をカウンターウエイトとして張出し架設した。ベント数は最小限とし、河川の阻害率が増大しないよう配慮した(写真-4)。

写真-4 クローラークレーンを用いた桁架設状況
