2.13 福島県沖地震における特殊部新幹線電化柱復旧工事の施工計画と実績

東日本旅客鉄道（株）東北工事事務所 正会員 吉田 敬弘
東日本旅客鉄道（株）東北工事事務所 正会員 大郷 貴之

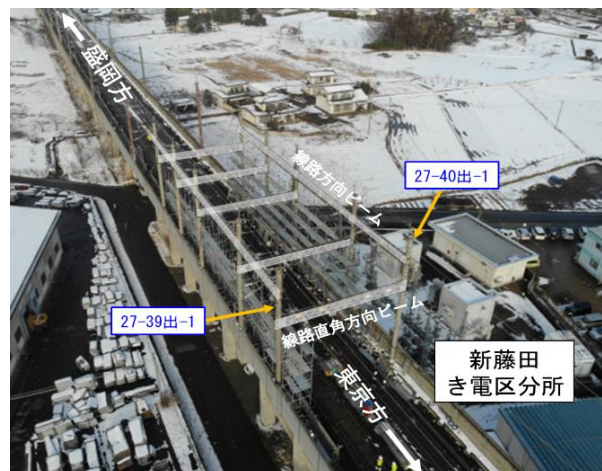
図-1 ストラクチャ部（空撮）

ストラクチャとは図-1、2のような変電所等から線路上の電車線設備に電気を引き込むための設備で、電化柱10本、線路横断方向ビーム5本、線路方向ビーム2本で構成されることが多い。新藤田補助き電区分所ストラクチャ（以下、ストラクチャ）は、図-3のようにPC電化柱基部と上部の鋼製ビーム、ビーム・柱接合部が損傷した。特に、東京方2本（27-39出-1、27-40出-1）の電化柱基部は、コンクリートが大きく損傷し、軸短縮に加えて大きくねじれるように変位していた。
