小土被りで脆弱な凝灰角礫岩地山における大断面トンネル施工

青木あすなる建設㈱ 吉川 昌宏、宮川 祐治、岡田健司 正会員 ○高橋 裕之

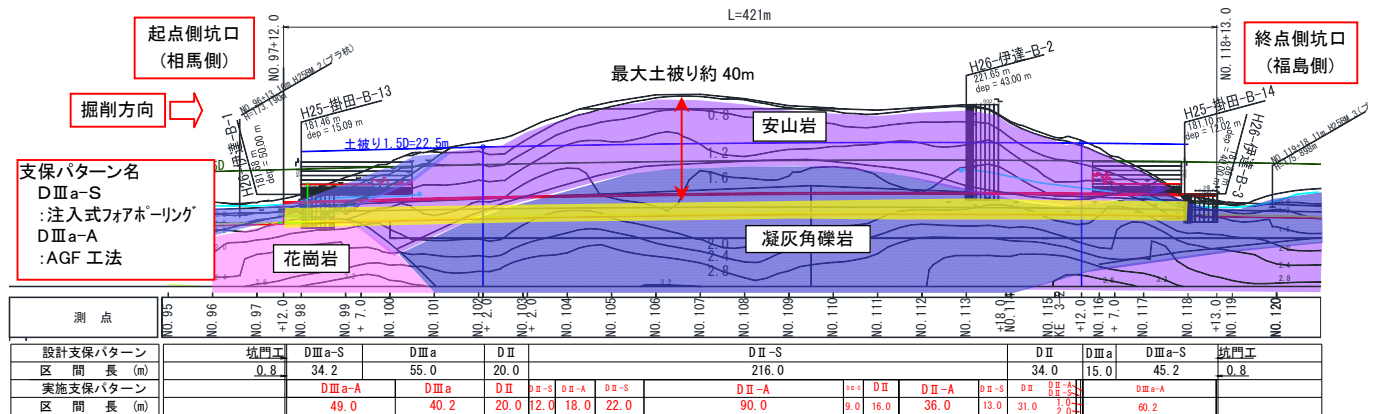
図-1 地質縦断面図・支保区分(上段黒文字:設計、下段赤文字:実施)

本工事の相馬福島道路は、常磐自動車道と東北自動車道を結ぶ約45kmの自動車専用道路であり、東日本大震災からの早期復興を図る復興支援道路として位置づけられていた。地質は、安山岩、凝灰角礫岩、花崗岩で構成されていた(図-1)。土被りは全線で小さいため(最大土被り約40m)、グラウンドアーチが形成されにくく、弾性波速度も1.6km/sec以下のため、脆弱で亀裂が多く、天端・鏡面の不安定化が懸念された。

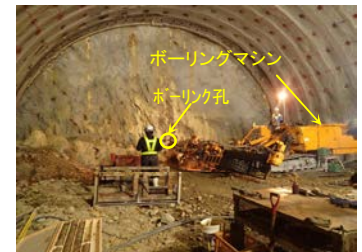
写真-1 水平ボーリング状況
表-1 室内試験結果

水平コアボーリングは、パーカッションワイヤーライン工法(PS-WL工法、写真-1)により約100m毎に10mラップで実施し、ボーリングコアを用いた一軸、三軸圧縮試験により、地山物性値(変形係数、粘着力、内部摩擦角)を把握した。コアのX線回析による粘土鉱物(スメクタイト)の分布も併せて調査した。コアはスメクタイトを多量に含有し、一軸圧縮強度や変形係数は非常に低い結果となった(表-1)。また、連続打撃貫入抵抗(P値、NETIS:HR-180003-A)も約1,000(回/cm)以下であった。三軸圧縮試験の変形係数、粘着力、内部摩擦角を使用して、2次元FEM解析(非線形弾性解析)をトンネル全線で20m毎に実施した。解析結果は、天端沈下がトンネル中間部で最大で約300mm以上発生すると予測され、鋼製支保工応力、ロックボルト軸力は許容値を超過する結果となった。そのため掘削中はA計測結果、

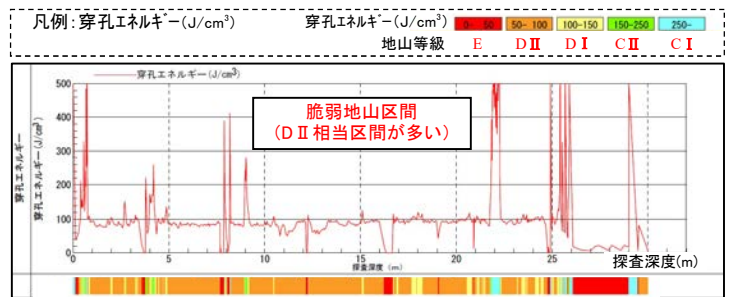
図-2 穿孔エネルギー測定結果

穿孔探査(DRISS)は切羽の脆弱部や湧水箇所を把握するため実施した。トンネル全線で上半断面(天端部，左右脚部)にて30m毎に5mラップさせて実施した。穿孔エネルギーから，脆弱部の把握や地山等級を推定した(図-2)。穿孔エネルギーが $100\text{J}/\text{cm}^3$ 以下の区間は，地山は脆弱で地山等級DII相当で，切羽に粘土化したすべり面が分布し，掘削直後に切羽の肌落ち，崩落が頻繁に発生した。

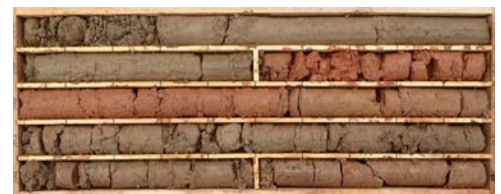
写真-2 ボーリングコア状況

地山強度比が1以下で膨張性を示す脆弱な地山が断続的に出現した区間では，水平コアボーリングのコアも湧水により劣化・粘土化(写真-2)し，ハンマーの軽打で簡単に碎けた。

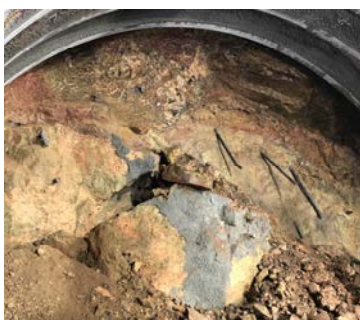
写真-3 切羽崩落状況

また，穿孔探査の穿孔エネルギーや電磁探査の比抵抗値も小さく，掘削中，天端からの崩落，肌落ちが度々発生(写真-3)した。これらの調査結果により AGF 工法及び鏡ボルトによる補助工法を検討・実施したことで(図-4，写真-4)，トンネルの安定を確保でき，天端沈下を最大で約15mm以下に抑制できた。
