合成開口レーダーによる切羽安全監視の現場実証実験

戸田建設株式会社 正会員 ○下河 太一, 加藤 広則, 非会員 武田佳記
エフティエス株式会社 非会員 四塚 勝久

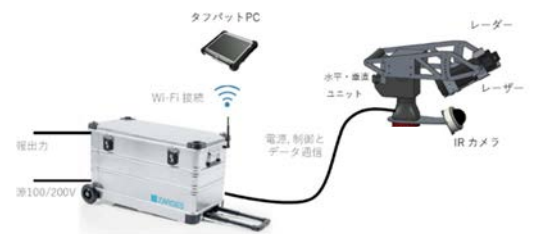
図-1 レーダーシステム概要図

図-1にレーダーシステム概要図を示す. システム構成はハードウェアとソフトウェアからなる. ハードウェアは切羽監視を行うレーダー部, トンネルの輪郭を計測するレーザー部, 計測エリアを目視するカメラ, 電源・制御ユニット及びタブレットPCから構成される. データ取得, 解析ソフトウェアはトンネル切羽監視用に研究開発された物を使用した. 本ソフトの特長は以下の通りである.

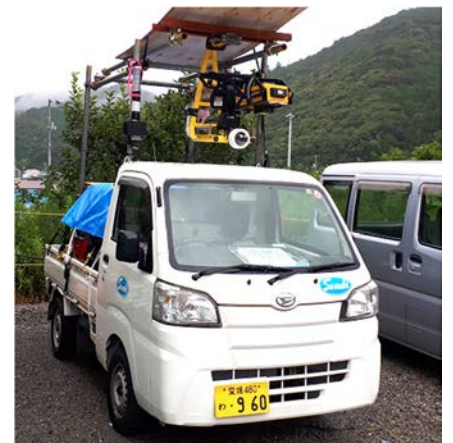
図-2 車載型切羽監視レーダー

図-2に車載型切羽監視レーダーを示す. 本坑はトンネル平面線形がR120mの急曲線であり, トンネル内空断面は天端高7mと比較的小さい. 加えて, レーダーの設置推奨距離は切羽から15mと非常に短いため, 常設機による対応が難しかった. そこで機動性の高い車載搭載型とし計測を実施した.
