3軸磁気センサ型漏洩磁束法によるPC素線の腐食破断検知特性に関する実験的研究

琉球大学 ○田邊優子 下里哲弘 垣花寿

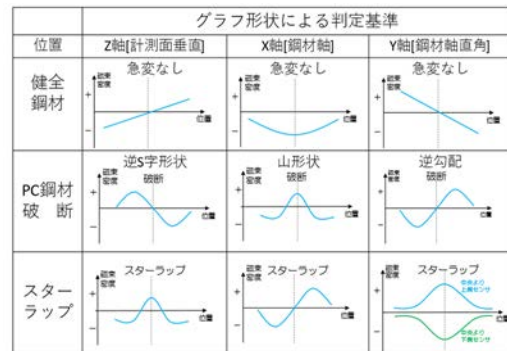
図1 グラフによる判定基準

漏洩磁束法はPC 鋼材や鉄筋が強磁性体であることを利用した非破壊検査である。使用する機器は、磁石ユニットと磁気計測装置である。計測装置の計測範囲は幅160mm×長さ530mmで、磁気センサが5つ、赤、黄、緑、青、紫の順に40mm間隔で設置されている。漏洩磁束法の原理は、磁石により磁化した鋼材の磁束を磁気センサで捉えて、破断を検知するものである。鋼材が破断している箇所では磁束に局所的な変化が生じる。本研究では、S極を下向きにして左から右に着磁を行った(写真2)。着磁後の健全波形と破断波形、スターラップによる波形を図1に示す。本研究では特徴的な波形を示すZ軸とX軸に着目して、破断検知を行った。

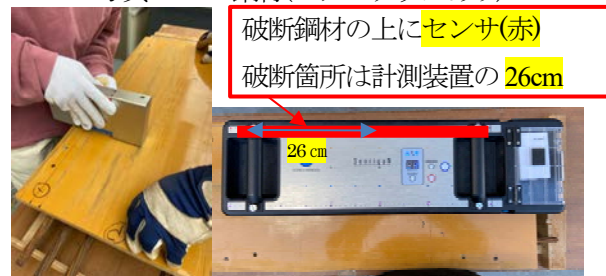
写真2 実験状況

スターラップのPC 鋼材の配置を写真1に示す。スターラップありでは、実際の桁を模してPC 鋼材を6本並べた。スターラップは直径10mmである。劣化桁では、桁下面の隅角部に位置するPC 鋼材から腐食することが多いため、破断鋼材を1の位置に設置した。計測する際は、装置の中央である26cmに破断箇所を合わせ、赤いセンサラインが破断鋼材上になるように配置した。実験状況を写真2に示す。着磁する際は、PC 鋼材の上に合板を置くことかぶりの厚さ45mm程度を考慮した。磁石ユニットは合板上を移動させて鋼材を着磁した後計測を行った。

着磁の様子
(磁石ユニット)計測の様子
(計測装置)

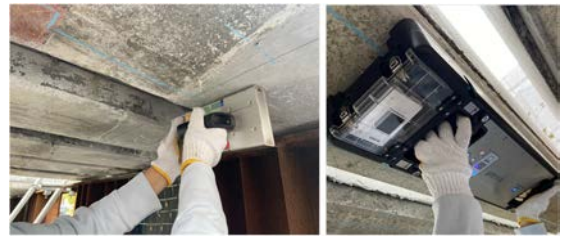
写真3 実劣化PC桁での計測状況

沖縄県内で激しい塩害環境により撤去されたPC桁に対して、3軸磁気センサを用いて計測を行った(写真3)。また計測後12箇所をはつり、内部のPC鋼材の腐食状態及び、破断状況を調査した。その結果の一例であるはつり前の桁下面を写真4、はつり後の桁下面PC鋼材の写真5に示す。Aの箇所は破断箇所でありPC鋼材の上から3本目の左から16 cmの位置で素線は1本破断であった(写真6)。計測結果のX軸を図5に示す。破断箇所の対象センサは赤センサである。2章の基礎実験のデータの分析をふまえ、X軸でスターラップ波形と破断波形の重ね合わせと考えられた赤センサ16 cmの箇所を破断と予測した(図6)。はつり後の調査における破断箇所と、破断予測箇所が同じであった。なお、他のはつり箇所においては予測と結果が異なるケースもあり、今後その原因究明を予定している。
