歩道橋の改良復旧(リノベーション)に向けた補修補強ガイドラインの策定

国土交通省 関東道路メンテナンスセンター 正会員 ○松藤 洋照
 国土交通省 関東道路メンテナンスセンター 菱川 龍
 国土交通省 関東地方整備局 道路部 関口 広喜

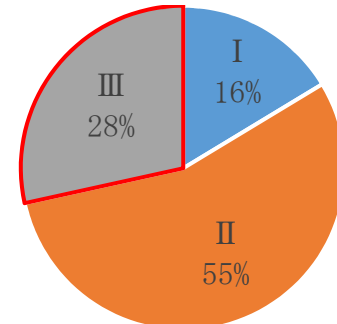
図-1 健全性の内訳(1 巡目)

関東地整が現在管理する 1,298 橋の横断歩道橋の特徴として 93%が鋼橋であり、図-1 に示す定期点検(1 巡目)の結果では、28%にあたる 369 橋が健全性Ⅲと診断されている。

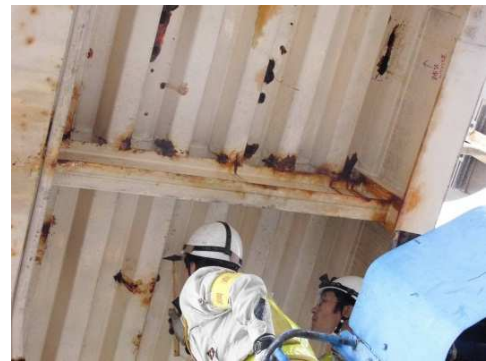
写真-1 床版(波型鋼板)の孔食

歩道橋に生じる損傷の特徴として、第三者被害への直結が挙げられる。例えば、平成26年に床版等から落下した10mm弱の腐食金属片が通過車両に当たり被害を与えた事象があった。その後の詳細調査では床版下面の塗膜の背面に孔食(写真-1)が多数見られ、床版内部の充填コンクリートは浸入した雨水により喪失(写真-2)していた。その後も腐食金属片に加えて、広範囲の鋼板の喪失(写真-3)も生じている。

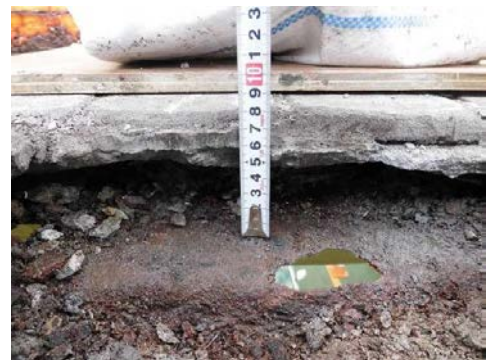
写真-2 充填コンクリートが喪失した舗装下

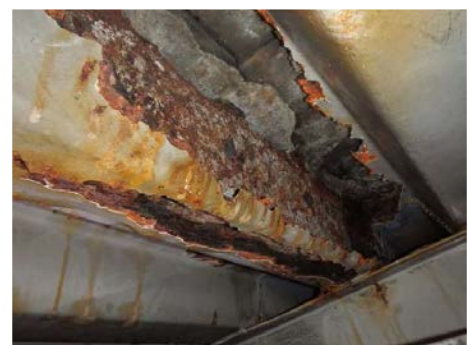
写真-3 広範囲に鋼板が喪失した床版

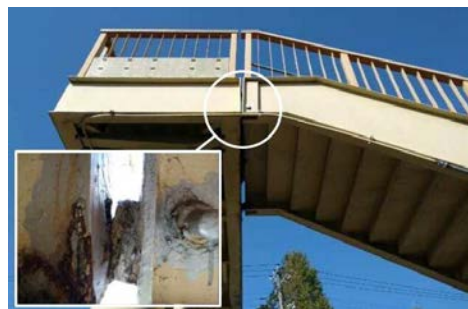
図-2 破断した階段桁のフック

平成 29 年度には主桁と階段桁との接続部のフックが腐食により破断した不具合(図-2)も生じている。この部位と損傷は、腐食金属片の落下による第三者被害とともに最も注視すべきであり、この損傷の再発防止が関東地整の喫緊の課題と言える。課題の解決には、床版内部の滞水や厳しい腐食環境にある接続部の形状等を見直さなければならず、原形復旧を基本とした現行の考え方では、原因の排除も十分に行うことができない。ゆえに、再発防止に向けた高耐食性の材料の採用や構造の改良等も可能な補修補強の考え方を整えてガイドラインへ盛り込むこととした。

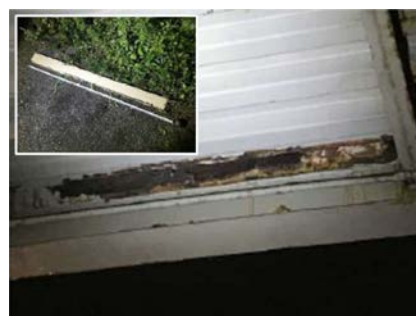
図-4 補修材が落下した床版

ガイドラインでは、必ず改良復旧(リノベーション)を導入するのではなく、「その余地(適用の可能性)の確認」することにも重点を置いている。約 3kg の補修材が落下した事例(図-4)では、床版の更新にあたり再劣化防止の観点から耐久性と維持管理の確実性の向上を目的として高耐食性の材料を採用できる余地があれば、初期費用は高くとも、LCC による経済的な合理性を説明しながら、目的である2つの性能向上とともに軽量化による耐震性という副次的な性能向上も図ることができる。適用の例を写真-4 に示す。

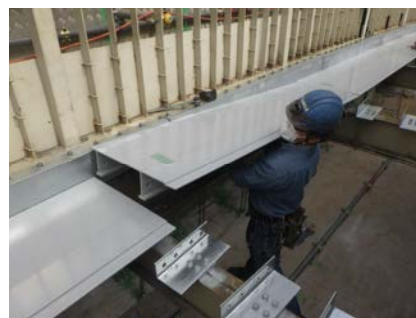
写真-4 高耐食性(FRP製)の軽量床版
