# 地方自治体向け橋梁概略点検システムの高機能化と実地運用結果の考察

長岡工業高等専門学校専攻科 学生会員 ○五十嵐崇史  
 長岡工業高等専門学校 正会員 井林 康  
 東日本旅客鉄道 齋藤 充

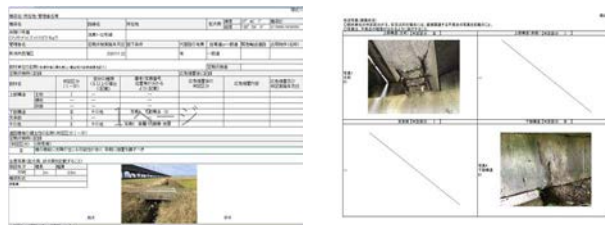
図-1 道路橋記録様式

本研究で構築した自治体向けの橋梁概略点検システムは、一問一答式を採用しており、高い専門性を持たない点検者でも、短時間での橋梁点検が可能となっている。国土交通省の道路橋点検要領に掲載されている橋梁の損傷例を参照しながら、端末に内蔵されているカメラで損傷部材を撮影し、損傷の判定を行っていく。システムに記録されたデータは図-1 のような国への提出様式である道路橋記録様式の Excel ファイル形式に、外部プログラムを用いて変換することが可能である。本システムは自治体の職員による直営点検や、地域の建設会社の社員に点検業務を発注して行ってもらうことで、小規模橋梁の点検コストを大幅に圧縮するための要素の一つになるものである。
