## 鉄道沿線における倒竹対策について

東日本旅客鉄道株式会社 高崎支社 高崎土木技術センター 正会員 ○原田 悟  
 東日本旅客鉄道株式会社 高崎支社 高崎土木技術センター 神尾 祐治  
 東日本旅客鉄道株式会社 高崎支社 高崎土木技術センター 高田 善

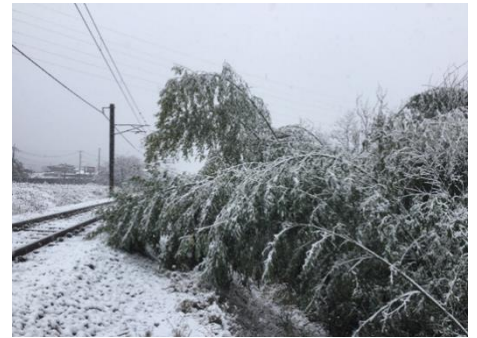
写真-1 降雪による倒竹状況

鉄道沿線に生育している樹木は、豪雨や強風の際に倒木等により列車運行へ遅延・運休などの影響を与え最悪の場合には列車脱線事故につながる可能性がある。そのため、沿線の樹木状況の監視を行い、定期的に樹木の剪定や伐採を実施している。その中で、竹林も倒木等の大きな被害には発展しにくいものの、降雪時には積雪により倒竹し、線路内を支障させ列車の運行に影響を及ぼすことが多く発生している（写真-1）。

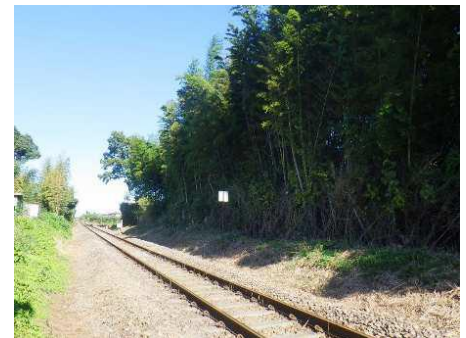
写真-2 鉄道沿線の竹林状況

竹は一般的に地下茎によるクローン繁殖で増殖するため、多少生育に適さない条件の土地であっても地下茎を介して栄養分が送られるため増殖能力が高く、一旦竹林化すると駆除は困難となる。竹の地下茎は地中30~40 cm程度の深さに存在しており、その先端は尖った形状をしていて地中をうまく進めるようになっている。竹の成長は早く夏場に生育のピークを迎えるとわずか1日で1m以上伸びることもある。（写真-2）。

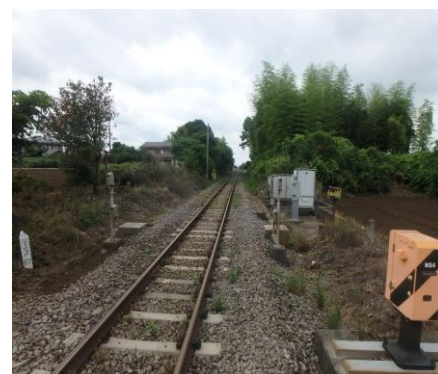
写真-3 対策施工前

13パターンの対策方法による施工から約1年経過した施工現場において、対策効果の検証を行った。検証の結果、今回対策した箇所において、のり面背面の平場部分を含め新たな竹の生育は確認されなかった。また、のり面表面のコンクリートにもひび割れ等の変状も確認はされておらず、コンクリート背面（原地盤側）から地下茎が再育成している状況も認められなかった。このことから、対策方法による効果の差は現段階で発生していない状況であった。施工前状況を写真-3、施工後状況を写真-4に示す。

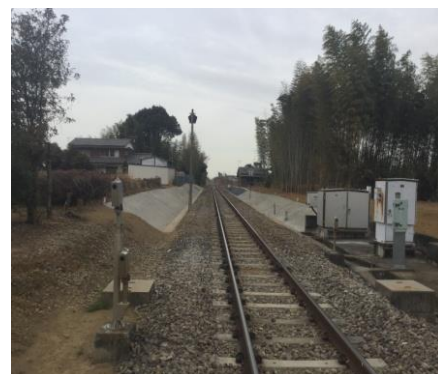
写真-4 対策施工後
