リベットで構築されたポニーラス橋横桁端部腹板に発生した疲労損傷の補強対策案 ＜目安箱による地方公共団体が管理する既設橋梁の維持管理支援＞

2. 笹瀬橋の概要

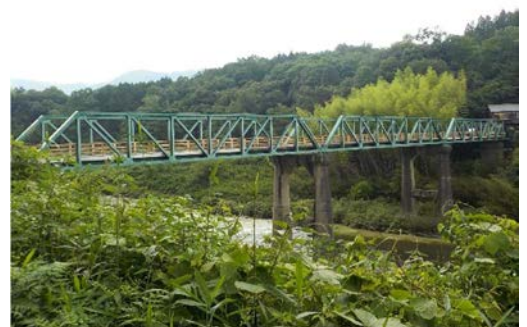
写真-1, 2 に示す府道月ヶ瀬今山線 笹瀬橋は木津川を跨ぐ、昭和 30 年（1955 年）に架設され 66 年経過した橋梁である。図-1 に示すように橋梁形式は 3 連の下路式ポニーラス橋であり、橋長は 87.6m、幅員は 5.18m である。設計活荷重は TL-14（二等橋、昭和 14 年鋼道路橋示方書）である。

写真-1 笹瀬橋の全景

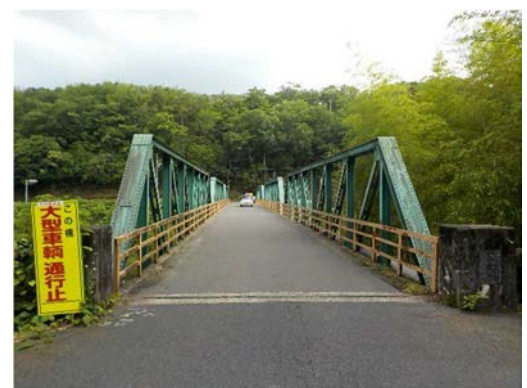
写真-2 ポニーラス構造

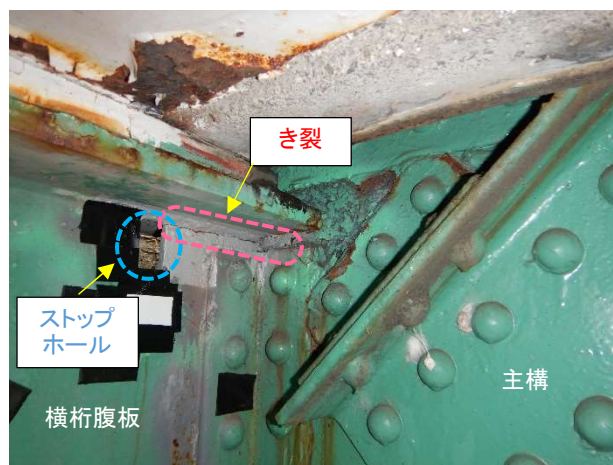
本橋では、これまでの報告により本橋を構成する 3 連のトラス橋のいずれの橋体にも損傷が確認されている。今回は A1 側（木津川右岸側）に設置された桁下の足場から、端横桁と主構の取り付け部、および第 1 中間横桁と主構の取り付け部の損傷を目視調査した。写真-3 に示すように端横桁では部材端部からフランジと

腹板を接合する溶接線に沿ってき裂が生じており、き裂近傍の腐食が進んでいる。き裂の周囲に防錆塗装が施され、先端には応急処置として設けられたストップホールと経過観察用のゲージ等が設けられていることが確認できる。一方の中間横桁では、写真-4 に示すようにフランジ端から横桁腹板にかけて斜め方向のき裂が生じている。端横桁と同様に防錆処理およびストップホールによる応急処置がなされている。雨掛かりによる錆汁が観察されるが、き裂からのものかの判別は困難である。

本橋の横桁に発生した損傷は、以下の理由から疲労き裂と考えられる。本橋は左右のトラス主構を構造高の低い横桁でのみ繋いだポニートラス形式であり、橋梁全体の断面形状を保持する対傾構等の部材を持たない。このため、車両走行によって橋梁に生じるねじり力は支承がある端支点に集中する。また、車両走行によって生じる床組みとしての横桁のたわみが主構との取り付け部で拘束されるため、取り付け部に力が集中する。これらの力が主構と横桁間でやり取りされる際、本橋では横桁フランジが主構に連結されていないため、横桁フランジとウェブの溶接止端部に引張側の応力集中が生じる疲労に対して弱い構造になっているといえる。本橋における過去の明確な交通特性は確認できないが、供用開始から現在に至るまでに、多数の重量車が走行することによって、弱点部位に疲労損傷が生じたものと推定される。

写真-3 端横桁の損傷状況

劣化・損傷状況の調査および原因推定をもとに全関係者で協議を行い、以下のように対応方法を策定した。本橋が位置する路線は、現状では多数の過積載車が通行する状況ではないと考えられ、また、将来的には架け替えもあることから、本橋の横桁に生じた損傷については、当て板による応急復旧的な対応を基本とする。図-2 に中間横桁の補強構造を示す。当て板定着用の高力ボルトを締め付ける際に既設リベットが支障となるため、リベットを撤去・移設（高力ボルトに置換）するための追加削孔が必要となる。端横桁、中間横桁ともに当て板による補強完了後は、塗装およびシール施工による防食対策を行う。これらの補修に関しては、令和4年度に工事を実施する予定である。
