プレテンション方式床版橋の破断し突出した横締め PC 鋼棒の補修計画

西日本高速道路エンジニアリング中国(株)

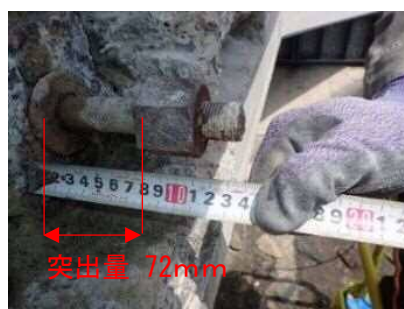
写真-1 突出した PC 鋼棒

詳細調査では外観調査と、はつり調査による隣接鋼棒の有無の確認を行った。調査の結果、破断した PC 鋼棒の突出量は 72mm、破断した PC 鋼棒の桁下面に一部遊離石灰があった。加えて、突出鋼棒に隣接し間隔 150mm で鋼棒 1 本が配置されていた事を確認した。
