## UAV 搭載型レーザースキャナによる伐採前地表面測量の試行

株式会社 安藤・間 正会員 ○山岸 真理  
 株式会社 安藤・間 正会員 石濱 裕幸  
 株式会社 安藤・間 正会員 井藤 博章

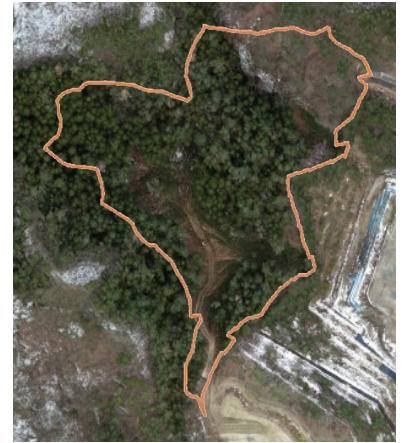
図-1:伐採前写真

今回の対象現場は図-1 のように草木が繁茂しており伐採が長引くと予想された。また施工箇所への立ち入りが困難なため伐採前の地表面を確認できず、設計照査や施工計画立案が遅れ、工期が遅れる恐れがあった。このため伐採作業とは関係なく地表面を確認し設計照査する方法が求められた。

に間引き図-1の工事範囲以外(オレンジの外側)を除外して DEM とした。図-3 に伐採前後の標高差のヒートマップを、図-4 に伐採前後の標高差を横軸に、標高差毎の面積を縦軸に示す。標準偏差は  $0.65\text{m}$  と大きく、図-3 の赤や青に示す標高差の大きい範囲が原因と推定した。図-3 の赤や青の範囲は伐採作業のために現地を改変した工事用道路とほぼ一致する。そこで図-5 に示す工事用道路(黄色の内側)を除外することとした。道路を除外したヒートマップは図-6 のようになり標準偏差は  $0.39\text{m}$  となった。ここで図-6 に残る赤と青の範囲に着目し赤丸部分の伐採後写真(図-7)を確認すると伐採された木材が折り重なっていることが判明した。写真を確認しながら伐採木を除外することは現実的運用とならない。そこで、伐採木の仮置き部は  $0.5\text{m}$  程度以上の標高差が生じているものと仮定し除外して標準偏差を計算したところ  $0.15\text{m}$  となった。

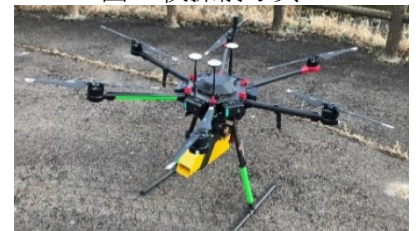
図-2: レーザースキャナ搭載 UAV

一般的なトータルステーション(以下、TS)や GNSS 測量機器を使用した測量は現地への立ち入りが必要で、敷地が広大な今回の現場では適用性が低い。また、工事対象箇所を見通せないため、三脚式レーザースキャナ測量やMMS(Mobile Mapping System)による測量も困難であった。そこで ICT 土工出来形管理で利用されている UAV 測量を用いることとした。UAV 写真測量と UAV レーザー測量はいずれも広大な範囲を短時間で計測することに適しているが、SfM(Surface from Motion)技術により 3D モデルを合成する UAV 写真測量は撮影された写真の表面による DSM(Digital Surface Model)を得るもので、今回の目的である DTM(Digital Terrain Model)の取得には適さない。そこでランダムな位置から発振されるレーザーが地表面に到達する確率が高い UAV レーザー測量により得られる DEM(Digital Elevation Model)を DTM(Digital Terrain Model)として利用することを試みた。測量は図-2 に示す、UAV(MATRICE600PRO)に無人航空機搭載型レーザースキャナ(YellowScanVx)を搭載して行った。

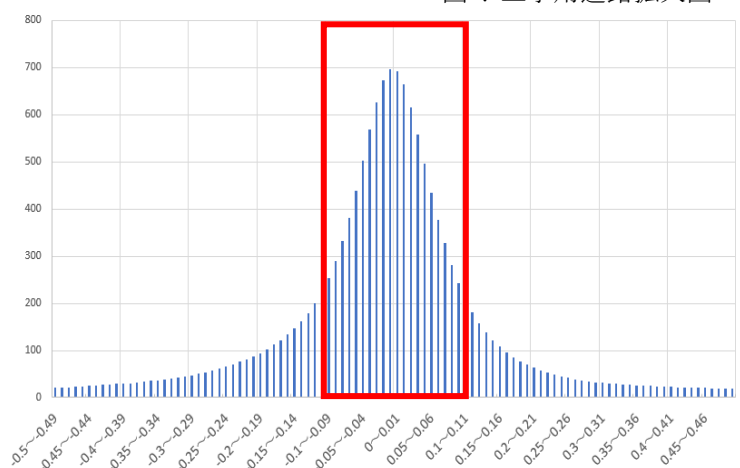
図-8: 度数分布(工事用道路除外)

LS 計測の誤差は一般に正規分布に一致する[2]とされている。今回の結果を度数分布にすると図-8 のように標高差 0 を中央に左右対称に分布しており、問題ないと思われる。
