## ドローンを用いた遠隔地施工管理に向けた取り組み

東日本旅客鉄道(株) 正会員 ○谷 俊樹 東日本旅客鉄道(株) 正会員 細川 良美  
東日本旅客鉄道(株) 正会員 須田 聡 東日本旅客鉄道(株) 正会員 高橋 健太

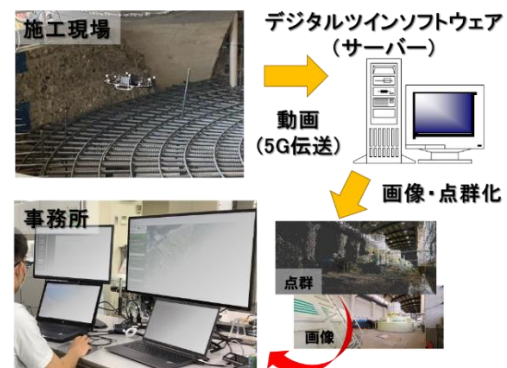
図-2 実証実験概要

今回、現地の入り組んだ狭い施工エリアでのドローンを使用した撮影の適用を検証するため実証実験を行った。実証実験の概要は図-2および以下に示す通りである。

- ①現場で自動巡回ドローンを飛行させ動画を撮影
- ②動画は5G回線を使用しデジタルツインソフトウェア(サーバー)へ自動伝送
- ③サーバー上で動画を画像・点群化处理
- ④点群や静止画を事務所の端末で確認、検証

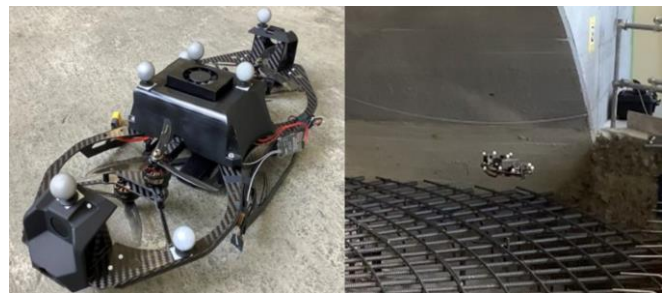
図-5 自動巡回型ドローン，飛行状況

今回は試験飛行となるため、ドローンが飛行中に周囲の発電設備に接触し損傷させることがないように、ドローン飛行時は監視員を現場に配置し、飛行前の周囲への注意喚起および飛行中の監視を実施した。また、あらかじめ設定した飛行ルートから外れた場合や、ドローンが自身の位置を把握できないと判断した場合は自動的に飛行を停止、落下させるなど発電設備への安全対策を行い試験を実施した。図-5 にドローンおよび飛行状況を示す。

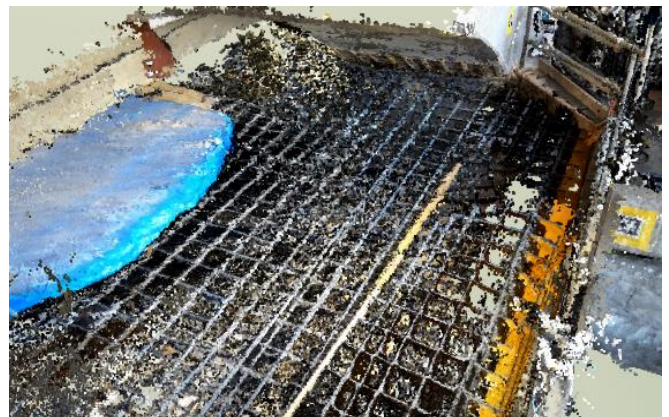
図-6 撮影したデータから生成した点群（B1F 部）

検証②について、ドローンで撮影したデータから生成した点群の一例を図-6、図-7 に示す。現地の施工状況の確認や鉄筋本数などの確認が可能であり、施工管理の一部において代替手段として使用できるものとなっていた。日々の点群の位置合わせの誤差は最小で 0.009m と精度の高いデータを得られたが、ドローンと AR マーカーとの距離が離れた箇所では正しい位置に点群が生成されないケースもあった。

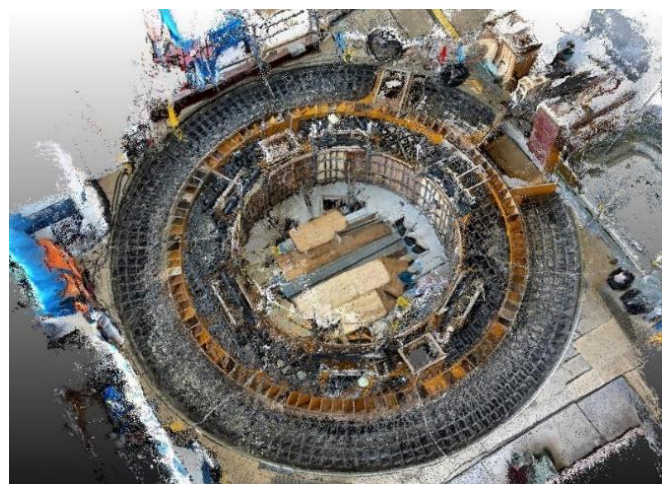
図-7 撮影したデータから生成した点群（1F 部）  
たドローンの自動飛行および安定したデータ取得方法の確立に向け取り組んでいく。
