渦流探傷によるレール微小き裂検知の車上化試験

株式会社レールテック 正会員 ○井上 拓也
西日本旅客鉄道株式会社 正会員 田中 俊史
西日本旅客鉄道株式会社 正会員 楠田 将之

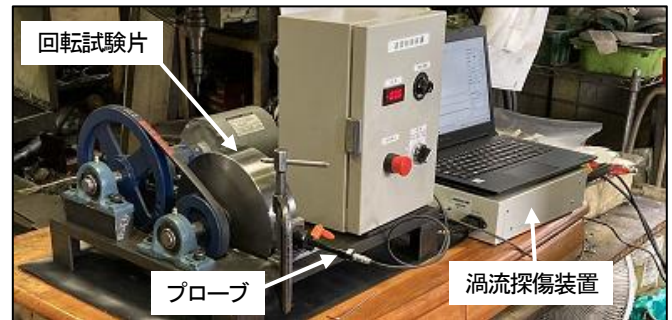
試験は、3種類の人工微小き裂を有する金属材料の回転試験片(図1)を試験速度で回転させた状態で渦流探傷を実施して、車上化時の速度条件における微小き裂検知状況を確認した。試験状況を図2に示す。渦流探傷装置(Actuni社製Eddy StationSWII)は、速度30km/hでの測定に必要な性能であるサンプリング周波数80kHzに対応するように試験的に改良したうえで使用した。基準感度調整は、人工き裂No.2(深さ0.3mm)を基準き裂とし、回転速度10km/h未滿で測定したときにきず信号のピーク電圧が2Vとなるように設定した。

試験は、回転速度10km/hから開始し、10km/h刻みで40km/h程度までの各速度段において回転が安定した状態で測定を実施した。

図2 渦流探傷の速度対応試験の状況

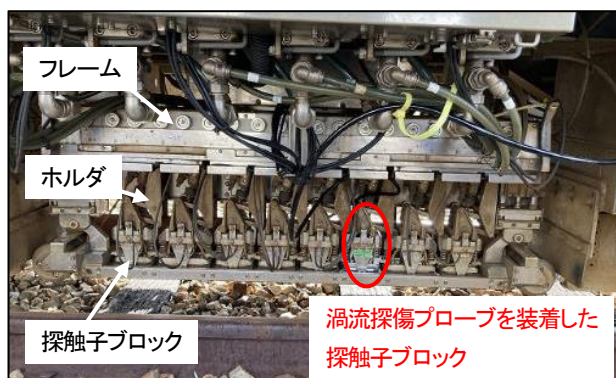
渦流探傷は、測定時にプローブとレール表面との距離（リフトオフ量）を一定に保つことが重要である。そこで、検査領域が異なるものの類似の検査方法であるレール探傷車の超音波探傷検査の機構を活用することとした。超音波探傷検査は、探触子を装着した探触子ブロックを、ホルダを介してフレームに搭載する機構となっている。今回は、検査幅 5mm の渦流探傷プローブを超音波探傷の探触子と同形状に設計し、既存の探触子ブロックに装着することにより、超音波探傷検査の機構を活用して渦流探傷の車上測定を可能とした（図4）。

図4 渦流探傷プローブの搭載状況

渦流探傷装置の基準感度調整は、これまでの地上測定や速度対応試験と同じ条件である深さ 0.3mm の人工き裂に対して、ピーク電圧が 2V となるように設定した。装置本体は、レール探傷車の車内に設置し、プローブとケーブルで接続した。

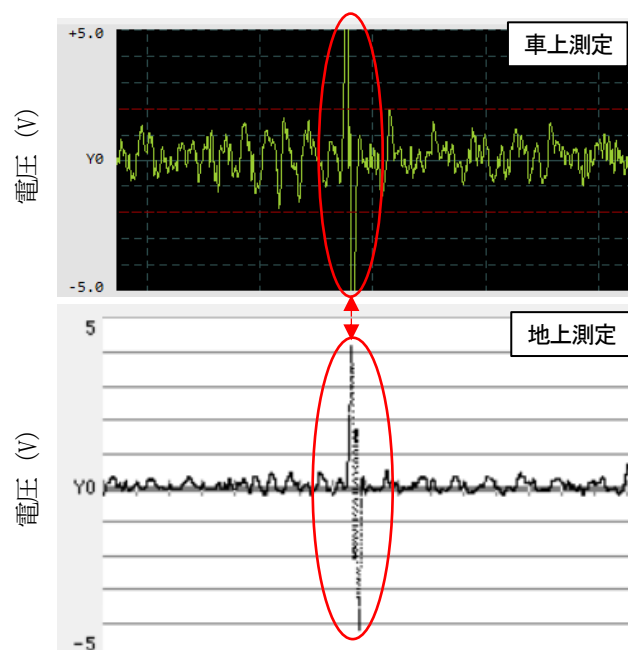
検知箇所は 19 箇所のうち 8 箇所であり、車上測定でも微小き裂に対して検知反応を示すことを確認した。車上測定と地上測定の測定波形の照合例を図5に示す。

図5 車上測定結果と地上測定結果の照合例

分析区間における車上測定の結果、基準感度 2V 以上の検知箇所のうち微小き裂が想定されるのは 19 箇所であった。なお、狙いとするき裂以外にも、レール溶接部、接着絶縁継目やシェリング傷等を検知するため、本試験においてはレール探傷車による超音波探傷結果、レール表面画像や測定電圧の波形の特徴等によりこれらを区別した。

一方で、地上測定で検知を確認できなかった 11 箇所については、渦流探傷の原理上、車上測定の際に何らかのレール表面の変状等を検知したものと考えられるが、プローブの検査幅が 5mm とわずかな範囲であるため、車上測定と地上測定で検査位置のわずかな違いが生じて地上測定で検知されなかった可能性がある。これについては、別途詳細な確認が必要である。
