コンクリートと排水柵界面からの漏水に関する対策の検証

オリエンタル白石㈱ 正会員 ○飯田 大輝 正会員 平野 義徳

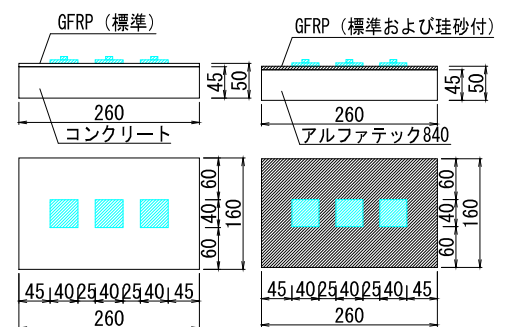
図-1 試験体概要図

付着試験を行った材料の組み合わせは①GFRP+コンクリート、②GFRP+樹脂モルタル、③GFRP+珪砂+樹脂モルタルの3ケースとした。試験体は図-1に示す通り、高さ50×縦160×横260mmの試験体のGFRP側に40mm角のアタッチメントを接着剤で取付けることとし、同一試験体で3か所の試験値を取得できるようにした。

試験方法は接着剤の硬化後にアタッチメント周りに切り込みを入れ、油圧式簡易引張試験機を用いて行った。①GFRP+コンクリートではアタッチメントの周りに切り込みを入れた段階で3つとも破壊した。破壊形態がコンクリートとGFRPの界面であり、付着が微小であったと考えられる。①試験体の破壊状況を写真-1に示す。

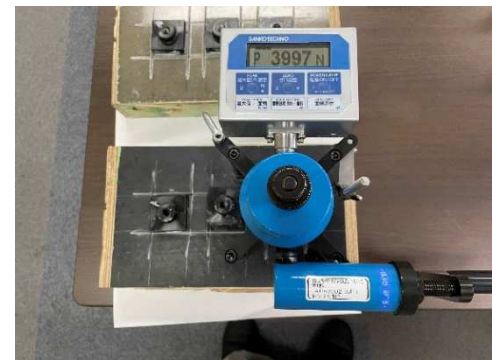
写真-2 ②試験体の試験状況

②③の樹脂モルタルを使用した試験体(写真-2)では全て接着剤部で破壊した。付着試験結果を表-2に示す。試験値にはばらつきがあり全てアタッチメントとGFRPを接着させる接着剤部での破壊で

あったため GFRP と対策材料との具体的な付着強度結果は得られなかったが、従前の結果より、 1.5N/mm^2 以上確保されていると推察された。

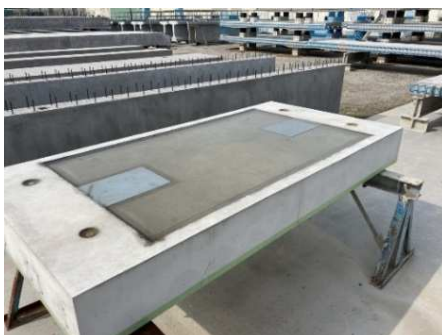
写真-3 屋外暴露試験状況

試験体は、2022年2月初旬にコンクリートを打設し1週間水中養生を行った後、切欠き部に樹脂モルタル充填を行い、屋外暴露試験を開始した。使用環境は随時滞水状態を模擬し、排水桝の天端に蓋をして滞水させた水張試験としている。屋外暴露試験状況を写真-3、漏水対策桝の下面を写真-4、無対策桝の下面を写真-5に示す。試験開始より約2ヶ月経過した現在ほどどちらの排水桝からも漏水は確認されていない。
