デジタル画像による配筋検査システムの現場試行における精度検証

オフィスケイワン (株) 正会員 ○保田 敬一 (株) IHI インフラ建設 正会員 若林 良幸
 (株) IHI インフラ建設 岩瀬 真淑 (株) IHI インフラ建設 草薙 裕樹
 国土交通省 東北地方整備局 長岐 貞行

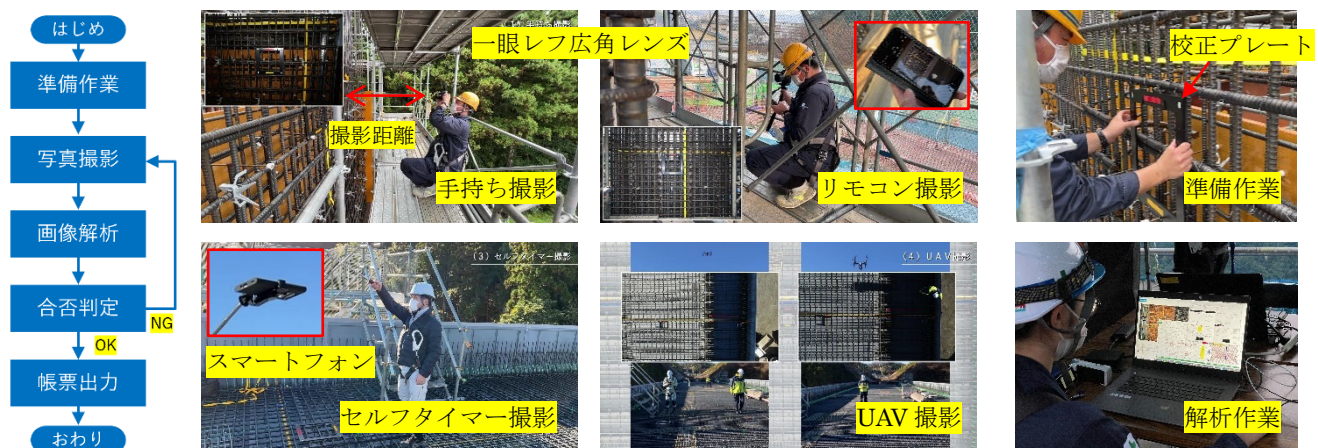
図-1 作業フロー

手順は、最初に配筋面に画像の歪みを校正するための校正プレートを設置、カメラにて配筋面を撮影する。

図-2 準備作業、カメラごとの撮影方法、解析作業の状況

画像をパソコンに転送し、専用の画像解析ソフトウェアで鉄筋の径、間隔、本数を計算し合否判定を行う。不合格の場合は配筋を修正し再撮影し、合格の場合は Excel の検査帳票を出力して完了となる。図-1 に、作業フロー、図-2 に準備作業、カメラごとの撮影方法、解析作業の状況を示す。

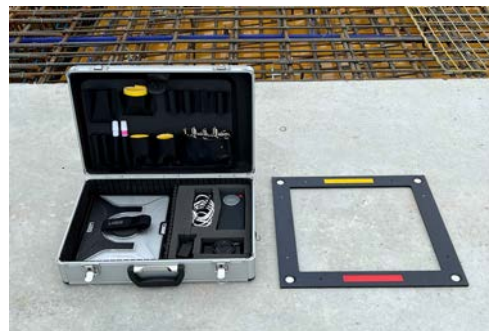
図-7. デジタル配筋検査機材例

1 インチや APS-C など大型センサーを搭載したコンパクトカメラ、スマートフォンカメラの登場により、撮影機材のダウンサイジングが可能となったため可搬性が向上した(図-7)。開発システムの社会実装に向けてさらなる改良・整備を進めていく。最後に、本試行にあたり、ご指導・助言を頂いた国土交通省の方々、試行現場を提供いただいた関係者の方々に、深く感謝の意を表します。
