## 木津川上流における実践的な河川環境の評価・改善の取り組み

株式会社オリエンタルコンサルタンツ	正会員	○山本 和司
国土交通省 近畿地方整備局 木津川上流河川事務所		長坂 健
国土交通省 近畿地方整備局 木津川上流河川事務所		中辻 忠
株式会社オリエンタルコンサルタンツ	正会員	森 博隆
株式会社オリエンタルコンサルタンツ	正会員	齋藤龍三郎
株式会社オリエンタルコンサルタンツ		谷本 和久
株式会社オリエンタルコンサルタンツ		山口香菜子
株式会社オリエンタルコンサルタンツ		長島 大輔

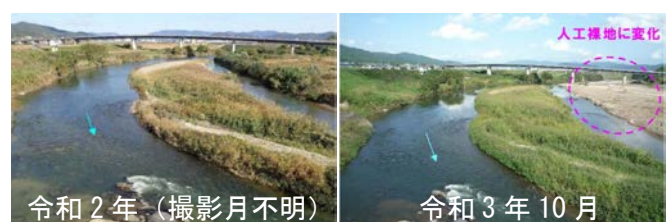
図-1 定点写真から見た経年比較

しかしながら、木津川上流の代表区間及び保全区間には、区間全体を撮影できる眺望点がなく、図-1のように定点写真撮影のみでは環境変化の範囲や規模を把握することは困難であった。また、代表区間の健全性を評価するために設定された注目すべき生物(魚類・植物・鳥類)についても、水位変動を考慮した上での生息場の評価は、専門性が高く見視のみでは困難であった。

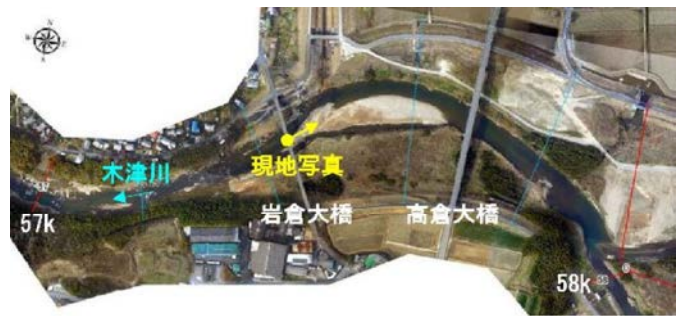
図-2 空中写真による経年比較

代表区間では、計 3 箇所まで環境変化を確認することができた。図-2 に示すように河川工事による攪乱範囲や、裸地の増減、植生範囲の変化など、定点写真の撮影箇所からは把握することができなかった環境変化を俯瞰的に捉えることができた。

平成 31 年 2 月撮影

令和 3 年 10 月撮影

保全区間についても、1 箇所まで定点写真の撮影箇所からは把握できなかった場所で、樹林地が草地に変化している様子を把握することができた。
